## **I BUONI INTERVENTI DI RESTAURO: CONSERVAZIONE, ADEGUAMENTO, RIUSO**

a cura di Francesco Giovanetti e Giulia Brunori

atti dell'VIII convegno nazionale ARCo  
Napoli, Palazzo Reale, 8 e 9 marzo 2019

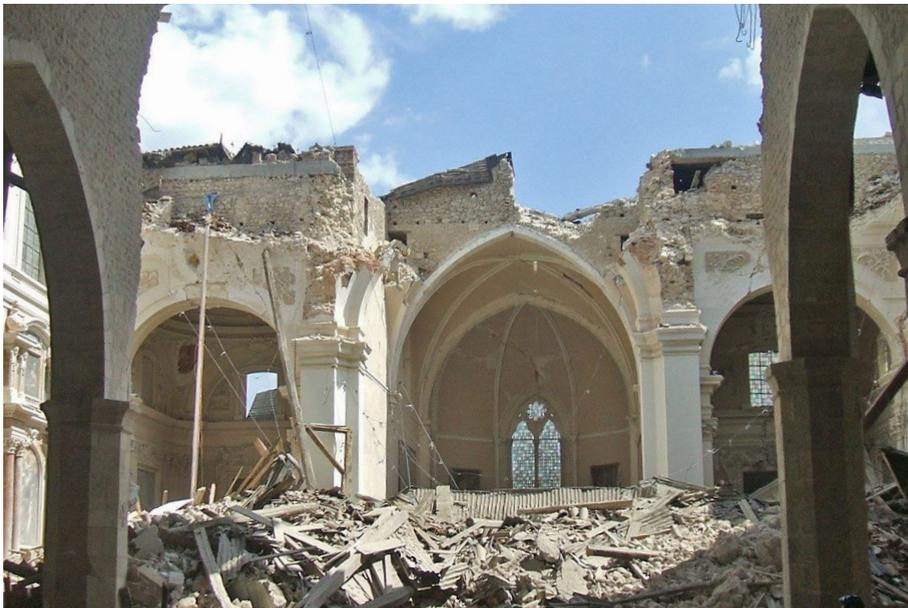
2 Il devastante crollo del transetto dopo la scossa del 6 aprile 2009.

All'indomani della tragica scossa la chiesa si presenta come una delle più danneggiate in città, con la copertura del transetto interamente crollata e con navata e absidi gravemente lesionate. Viene subito messa in sicurezza e a fine anno torna ad accogliere i fedeli, fasciata dalle cinghie gialle di contenimento dei pilastri e dei muri lesionati e protetta dalla grande copertura provvisoria sull'area di crollo<sup>1</sup>.

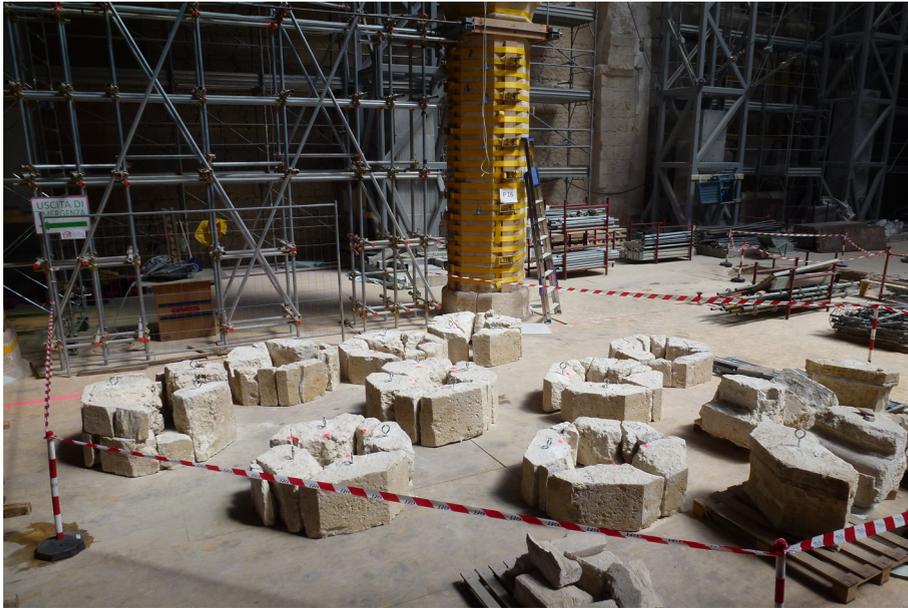
- 3 Il consolidamento dei pilastri della navata mediante intervento di smontaggio e rimontaggio con reintegrazione dei blocchi lapidei.

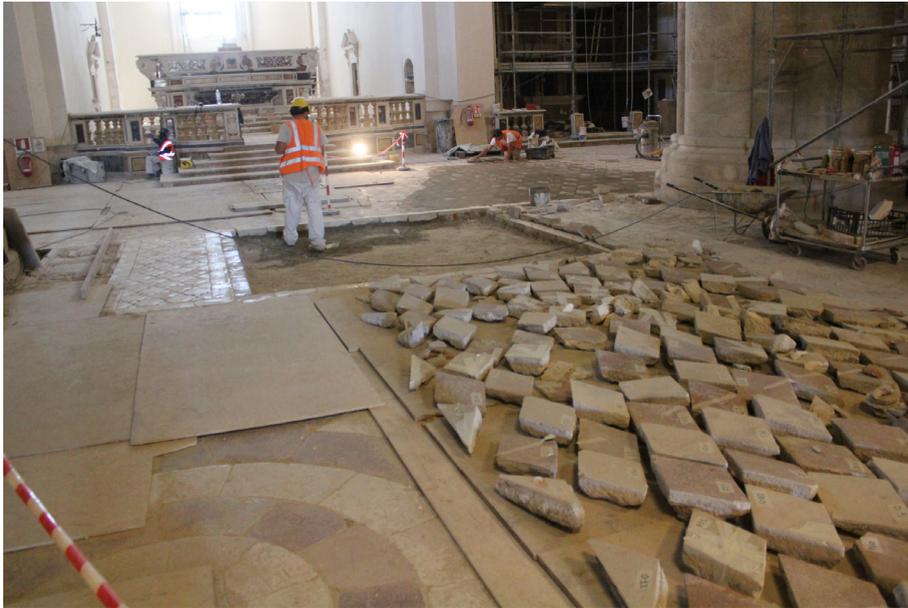
5 Lo smontaggio del pavimento lapideo del transetto.

Altre immagini suggestive arricchiscono il racconto del cantiere. Lo smontaggio del pavimento, poi ricomposto come un immenso *puzzle* nelle sue raffinate geometrie. Il restauro degli altari, delle balaustrate delle cappelle, del presbiterio e degli affreschi, preziosi resti di quella che in origine doveva essere una grandiosa chiesa interamente dipinta. E, all'esterno, il minuzioso intervento sul rivestimento lapideo di facciata, sul torrione, sui portali e sui portoni lignei.

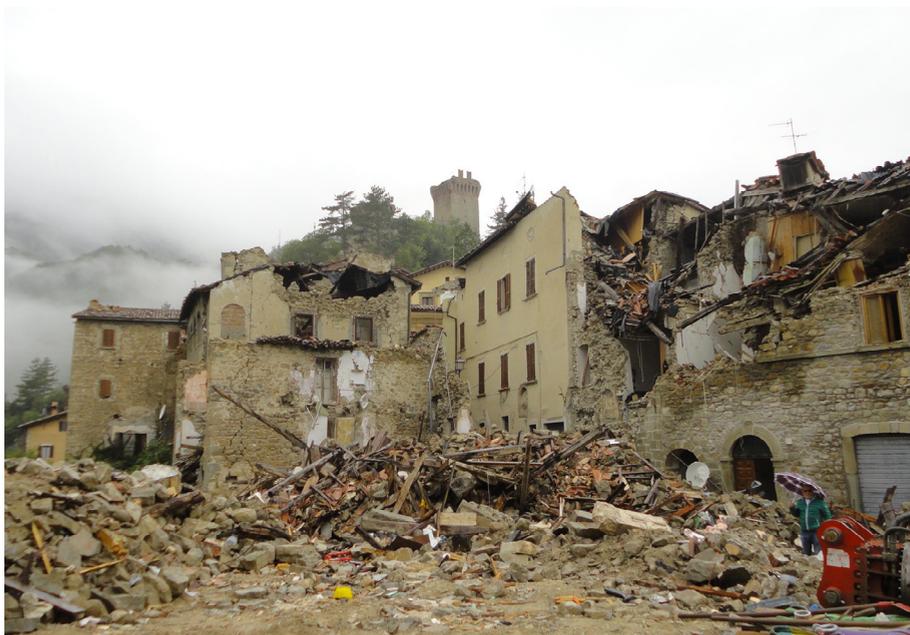
4 Arquata del Tronto (AP), la rocca vista dalla piazza dopo il terremoto. (foto dell'autore, 2016)

si è, spesso, pensato due volte a demolire sistematicamente interi isolati, perdendo memoria della forma urbana e degli edifici. È successo nel capoluogo di Arquata (fig. 4), in cui sono scarsamente riconoscibili i segni a terra degli edifici, è successo in molti piccoli centri. Contravvenendo alle indicazioni ministeriali della commissione costituita dalla Direzione Generale archeologia belle arti e paesaggio che ha emesso sue linee guida, in quasi tutti i casi le demolizioni sono state radicali. L'impegno gravoso nel recupero dei beni mobili, delle macerie e nei sopralluoghi per la verifica dello stato degli edifici, non sempre ha consentito di controllare l'azione di abbattimento di edifici pericolanti. Alcuni degli edifici demoliti sono documentati da foto storiche di collezioni pubbliche, segno che fin dal passato si era riconosciuto loro un valore storico e architettonico così come di insieme e paesaggistico.

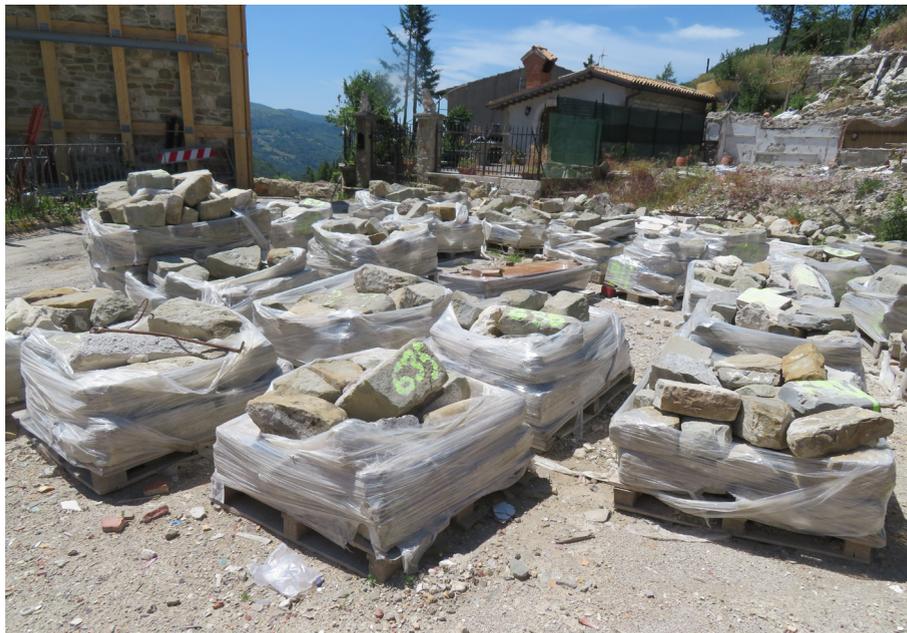
5 Deposito degli elementi lapidei delle case demolite di Pretare nel Comune di Arquata del Tronto (foto di Francesco Dogliani 2019).

In occasione del terremoto del 2016 è stata effettuata una sistematica ricognizione e selezione delle macerie (fig. 5), e sono stati raccolti i resti significativi utili ad una possibile ricostruzione. Senza la traccia offerta dal manuale, sarebbe assolutamente impossibile ipotizzare un progetto di ricostruzione che si avvicini alla realtà perduta, e le pietre raccolte costituirebbero un lapidario, un memoriale piuttosto che il tentativo di riproporre la complessità dell'abitato storico. Dal Belice, a Venzone e gli altri centri

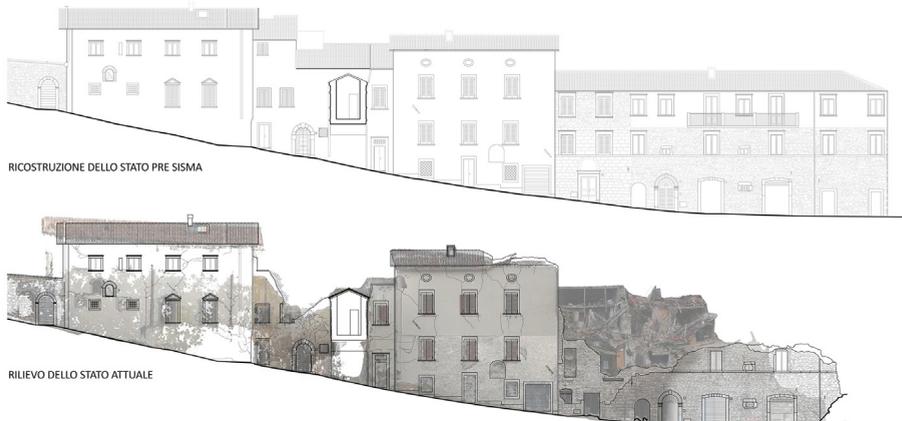
8 Arquata del Tronto (AP). Isolato tipo: ricostruzione dello stato pre-sisma; stato attuale; rilievo critico dello stato attuale (elaborazione di Alice Cretarola, 2019).

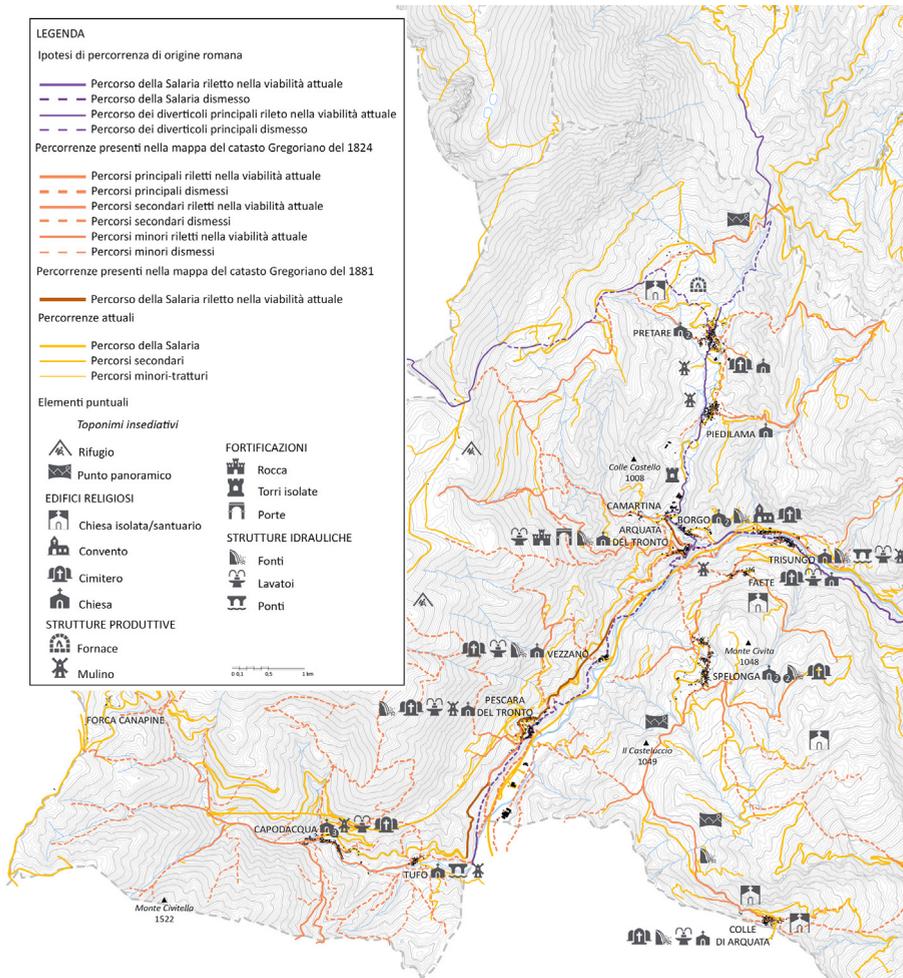
9 Comune di Arquata del Tronto (AP). Studio degli elementi lineari e puntuali del territorio (elaborazione di Flavia Riccobono, 2019).

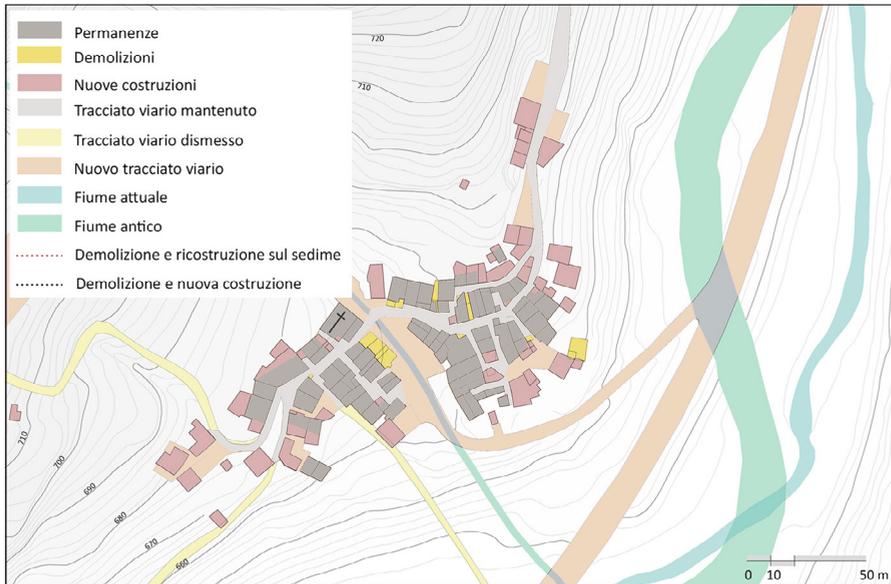
10 Vezzano (Comune di Arquata del Tronto, AP). Confronti catastali e individuazione dei caratteri strutturanti dell'insediamento (elaborazione di Flavia Riccobono, 2019).

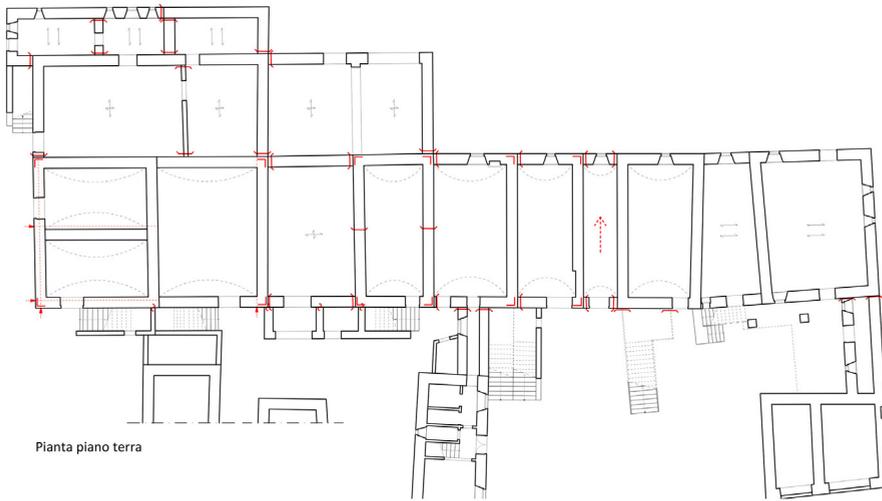
Pianta piano terra

11 Trisungo (Comune di Arquata del Tronto, AP). Rilievo critico di un isolato pilota con individuazione dei punti di forza e debolezza dell'aggregato (elaborazione di Lea Fanny Pani, 2019).

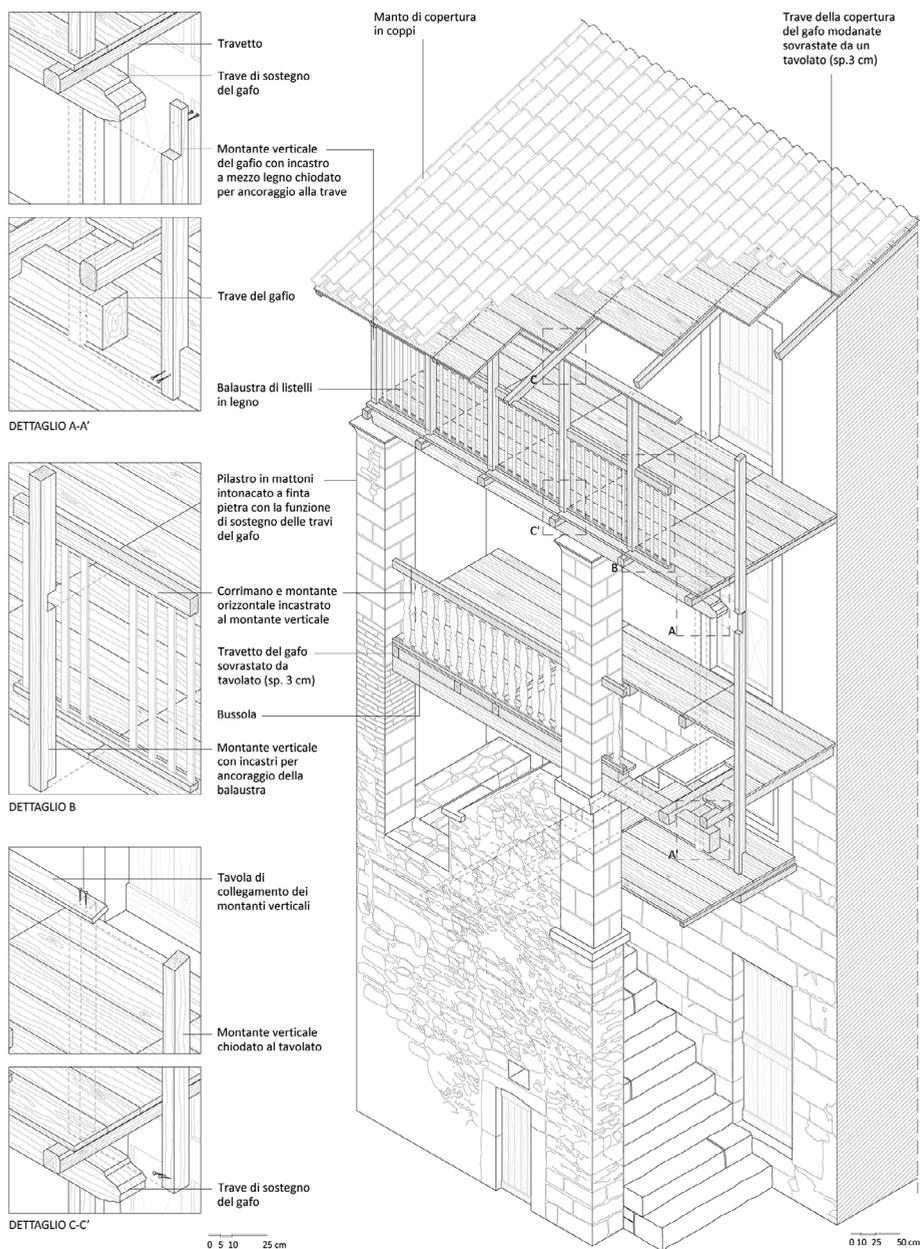
12 Comune di Arquata del Tronto (AP). Gafi o bufirie, elementi lignei sporgenti che caratterizzano l'edilizia minore di tutto il territorio comunale (Elaborazione grafica di Marianna Larovere, 2019).

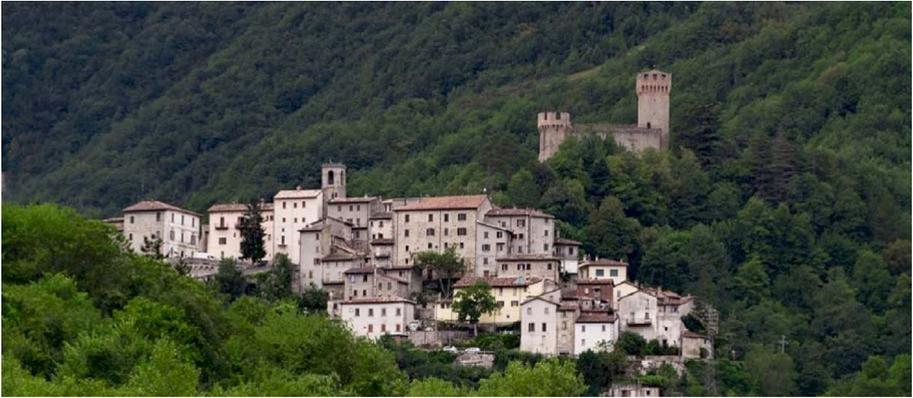
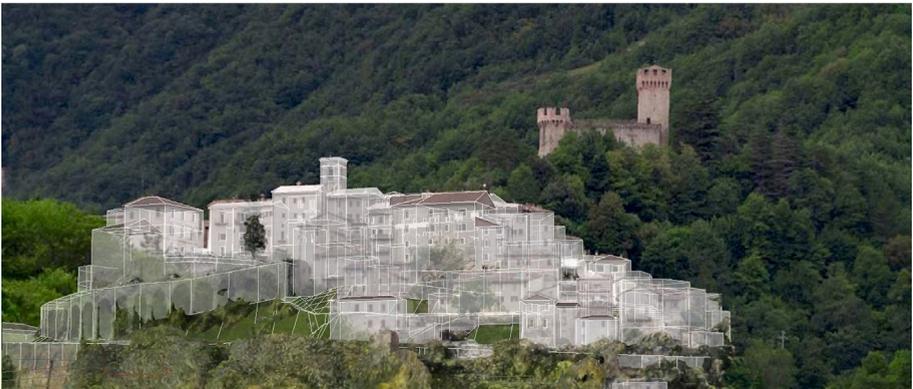
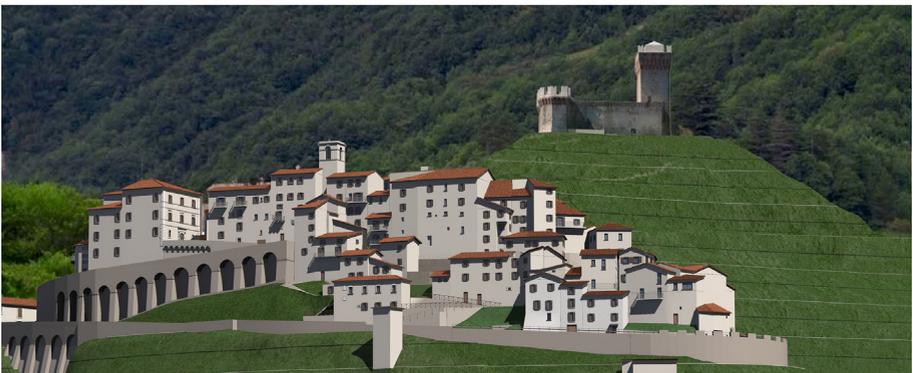
13 Arquata del Tronto (AP). Modello 3D: stato post sisma e ricostruzione virtuale dello stato pre sisma (a cura del laboratorio RilTec coordinato dal Prof. Marco Canciani, 2019).

Dopo un rilievo tridimensionale dell'aggregato che documenta la consistenza attuale e quella antecedente al sisma (fig. 13)<sup>5</sup>, si è proceduto al censimento di tutti gli elementi architettonici e di finitura (anche nell'ottica di guidarne lo smontaggio, il deposito e il corretto rimontaggio e/o reintegro) accompagnato da un puntuale rilievo dei danni e mappatura dettagliata del quadro fessurativo.

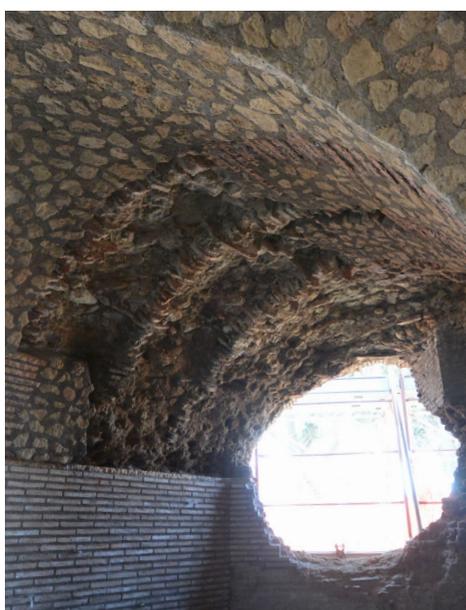
8 Il c.d. mausoleo di Gallieno dopo il restauro a cura di M.G. Filetici, 2017, SSCol.

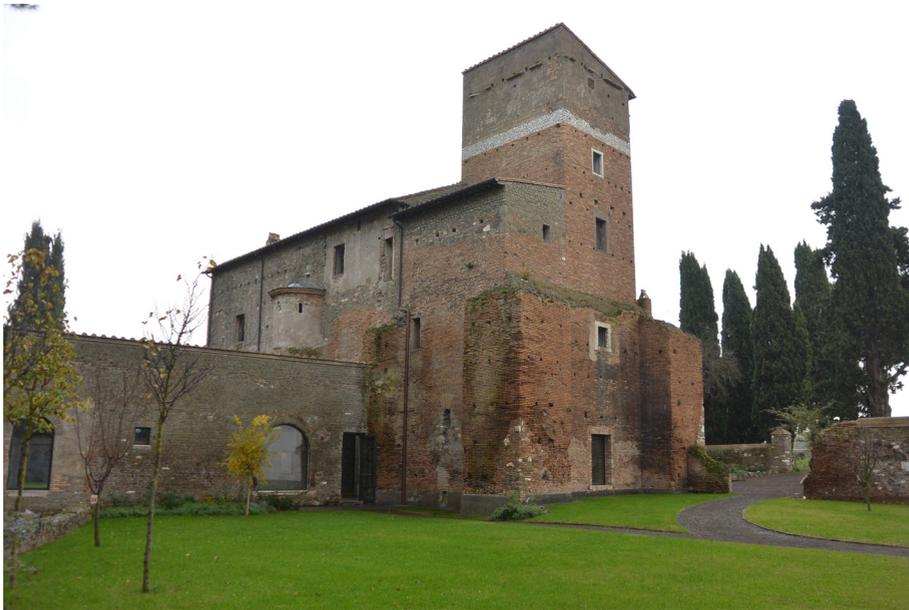
10 Il casale di S. Maria Nova dopo il restauro a cura di M.G. Filetici, 2017, SSCol.

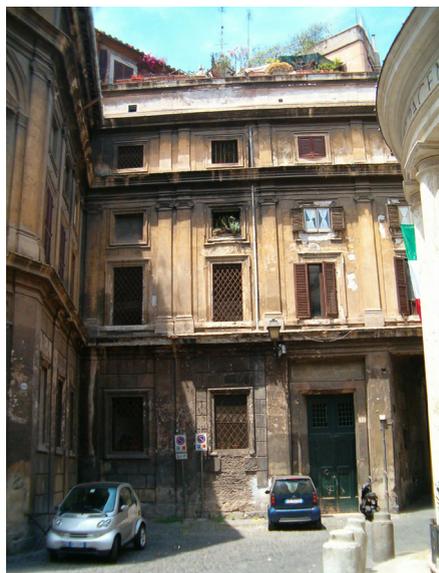
- 1 L'affaccio di Palazzo Gambirasi sullo slargo della Pace come appariva prima dell'intervento di restauro con il generalizzato colore ocra presente su tutto l'edificio.

Il *colore ocra* nelle sue declinazioni cromatiche è 'figlio' non richiesto della tonalità della *pozzolana* (terra di origine vulcanica di colore rossiccio) da sempre impiegata nel Lazio per le ottime proprietà meccaniche assieme alla calce per la preparazione delle malte e degli intonaci. Infatti, a causa del dilavamento del colore (latte di calce e terre colorate) ed alla perdita dello strato bianco dell' 'intonachino' (grassello di calce caricato con carbonato di calce) dato a 'ferro' (frattazzo) emergeva il colore *rossiccio* della pozzolana dell'intonaco che in taluni casi veniva erroneamente proposto come colore di finitura (fig. 1).

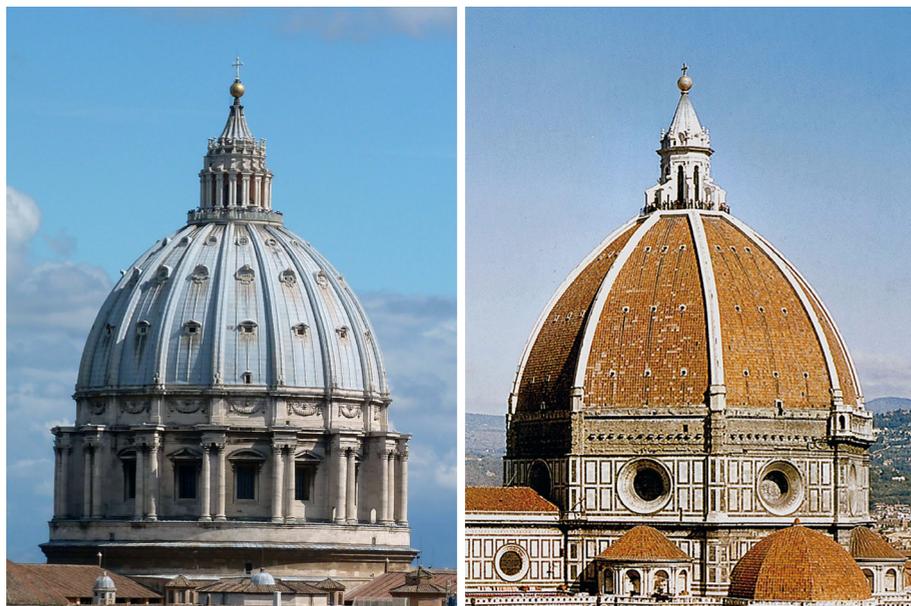
- 2 La cupola di S. Pietro, con la cromia color dell'aria dovuta all'ossidazione del rivestimento in piombo, risulta notevolmente più leggera a confronto con S. M. del Fiore rivestita in tegole di colore rossiccio.

travertino creando così la bicromia *azzurri-no-travertino*. Al contrario, questa leggerezza non si percepisce quando il rivestimento è in tegole come nel caso della cupola di Brunelleschi a Firenze (fig. 2).

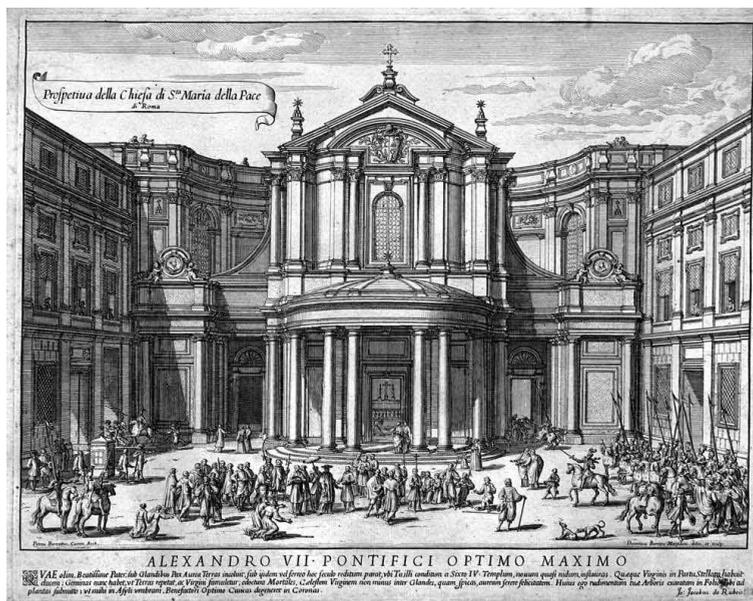
- 3 Stampa d'epoca della scenografia cortoniana con a sinistra Palazzo Gambirasi dove, sul piano nobile, si notano gli infissi a sportelli sovrapposti.

L'utilizzo coerente del *color dell'aria* è stato ritrovato nel restauro di Palazzo Gamberasi a Roma che è parte integrante della scenografia cortoniana voluta da Papa Alessandro VII Chigi per la Chiesa di Santa Maria della Pace. Lo spazio autografo progettato da Pietro da Cortona nel 1656 (fig. 3), con l'avvio della costruzione della facciata della Chiesa e delle quinte laterali nel 1657, grazie alla potenza finanziaria del bergamasco Donato Gamberasi, ingenera ed accelera una radicale trasformazione urbana che, in-

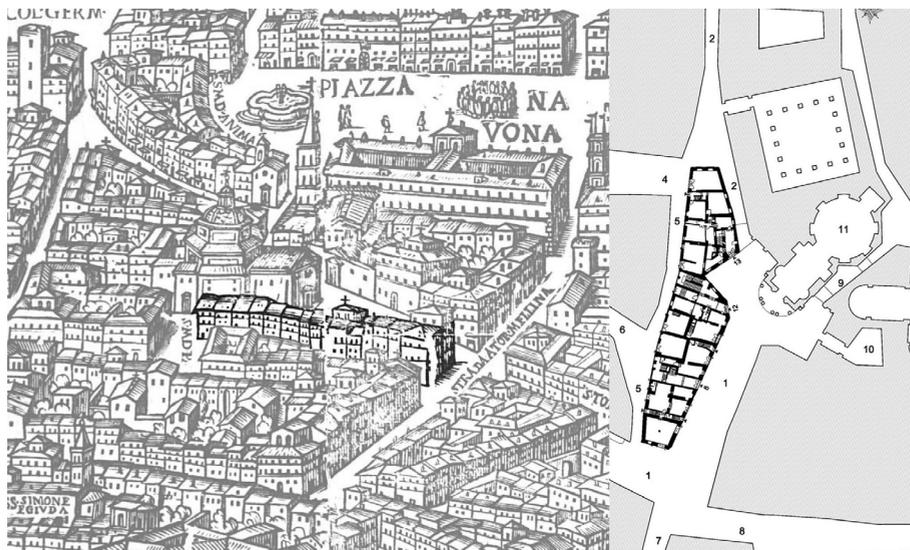
4 A sinistra: in evidenza, veduta delle case medievali e della chiesa di S. M. della Pace prima dell'intervento cortoniano e dell'edificazione di Palazzo Gambirasi. (Particolare dell'area tratto dalla pianta di Roma di Giovanni Maggi (1625).

A destra, Palazzo Gambirasi nel suo contesto topografico: 1 - via della Pace; 2 - via Arco della Pace; 3 - via dei Coronari; 4 - piazza Montevecchio; 5 - vicolo degli Osti; 6 - vicolo di Montevecchio; 7 - via di Parione; 8 - via Tor Millina; 9 - vicolo della Pace; 10 - complesso di S. Maria dell'Anima; 11 - chiesa di S. Maria della Pace.

veste con demolizioni e ricostruzioni un intero isolato medioevale esteso da via di Tor Millina a sud sino alla testata nord verso via dei Coronari, portando l'edificio nelle sue forme attuali nel 1670<sup>8</sup> (fig. 4).

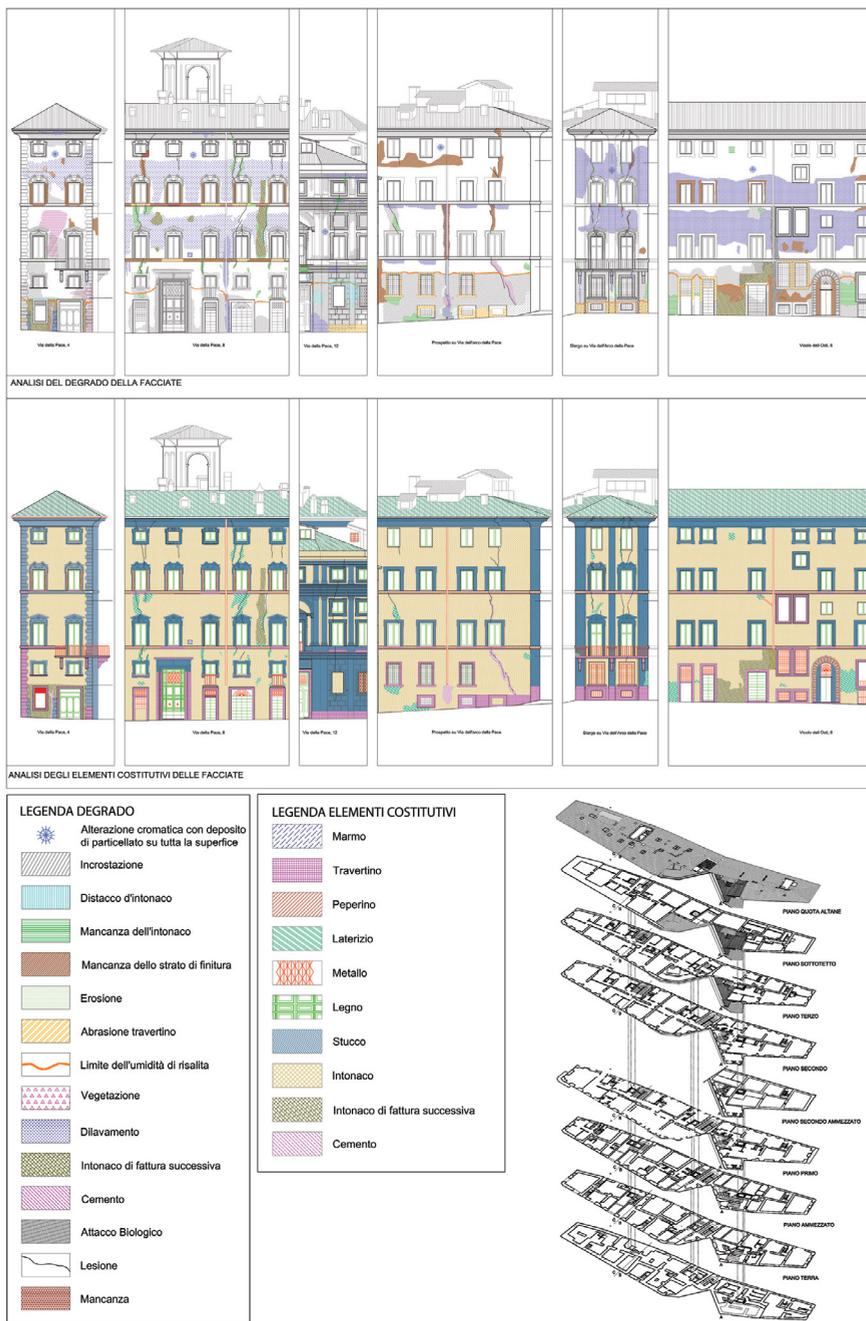
6 Analisi del degrado e degli elementi costitutivi dei prospetti e in basso a destra la sovrapposizione di tutti i piani con la nuova distribuzione e l'inserimento dei tre ascensori in corrispondenza dei corpi scala principali.

ramificato quadro fessurativo presente sulle facciate e all'interno su murature voltate, portali con architravi spezzati e solai lignei fortemente elastici inflessi al centro. Inoltre, dall'imbarcatura delle falde, si evidenziavano le coperture con travi spezzate o di sezione insufficiente. Il degrado rilevato sulle facciate mostrava un lungo e significativo campionario di 'patologie' (fig. 6).

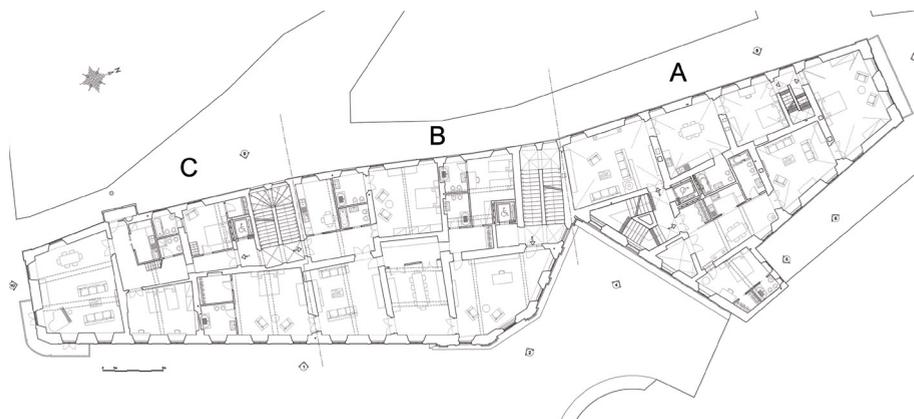
7 Pianta del piano primo con il progetto della nuova distribuzione e arredi.

Il progetto, preceduto da una sistematica campagna conoscitiva generale indiretta e diretta, quest'ultima minuziosa in fase di cantiere, ha consentito di analizzare tutti gli aspetti di dettaglio delle singole patologie di degrado, di operare scelte appropriate e mirare gli interventi di consolidamento su fondazioni, murature in elevato e voltate, solai lignei, copertura e l'inserimento degli impianti (fig. 7).

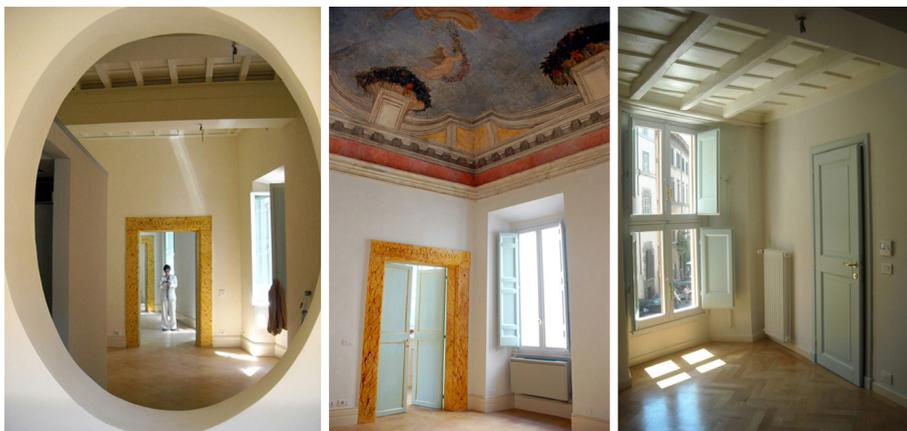
- 8 Alcuni interni a fine restauro. Nell'immagine a destra si noti l'infisso a sportelli sovrapposti per la facciata della Pace, riproposto sulla scorta dell'iconografia storica e dagli infissi a "trompe-l'oeil" presenti sulla simmetria opposta della scenografia cortoniana.

Sfruttando i condotti esistenti (canne fumarie in disuso) è stato possibile inserire senza danno per l'edificio le dorsali principali di tutti gli impianti: meccanici (gas, riscaldamento a pavimento e tradizionale, climatizzazione con sistema centralizzato multisplit, idrico per bagni e cucine); elettrici e speciali (telefonia e dati, rilevatori d'incendio e del gas) (fig. 8).

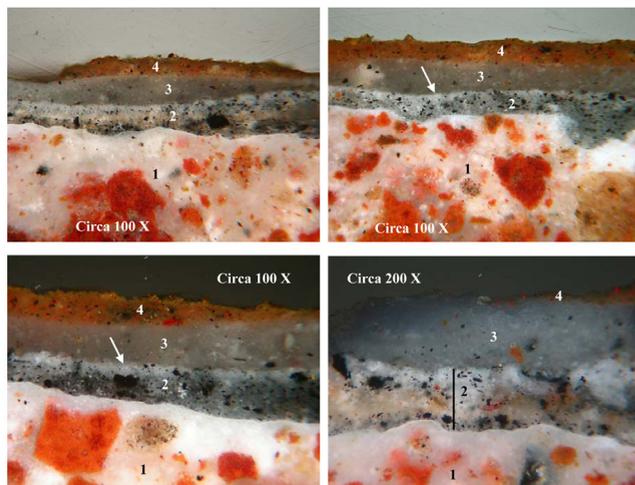
10 Prospetto nord, microstratigrafia del campione d'intonaco "L", si noti l'originario colore ceruleo dello strato 2 utilizzato per le specchiature.

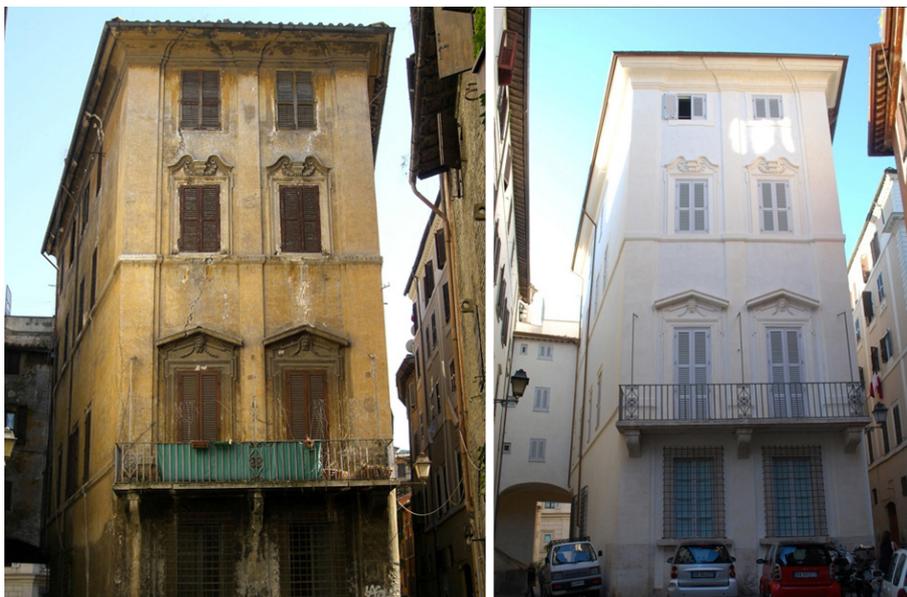
11 La testata nord su via dell'Arco della Pace prima e dopo l'intervento di restauro con la bicromia "colore dell'aria" e "color del travertino".

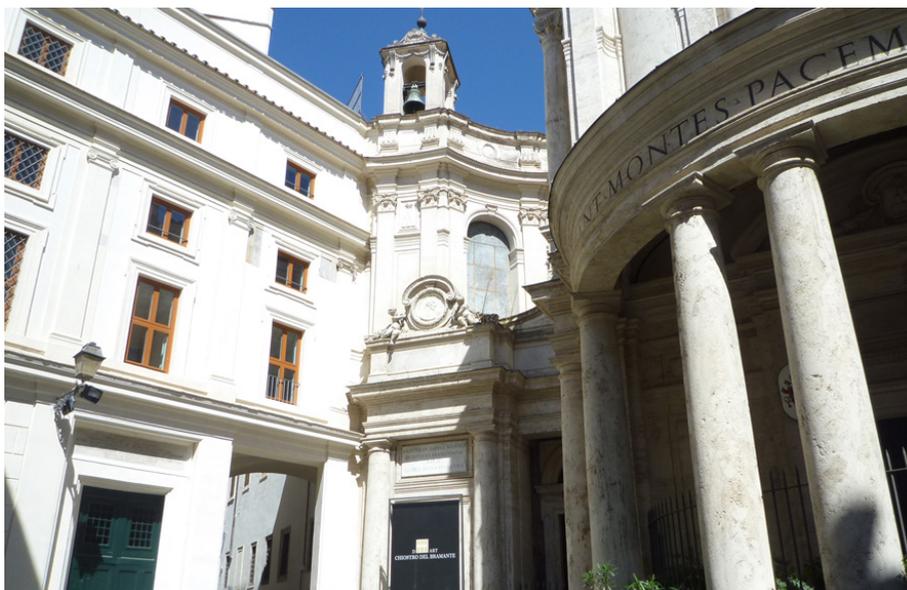
12 Prospetto sud, tinteggiatura finale a bicromia su scala del "colore del travertino", si notano sul secondo ordine le tassellature di descialbo con l'originario "colore dell'aria" delle specchiature lasciate a vista per un successivo intervento che, per la riproposizione, dovrà necessariamente investire tutta la scenografia progettata da Pietro da Cortona.

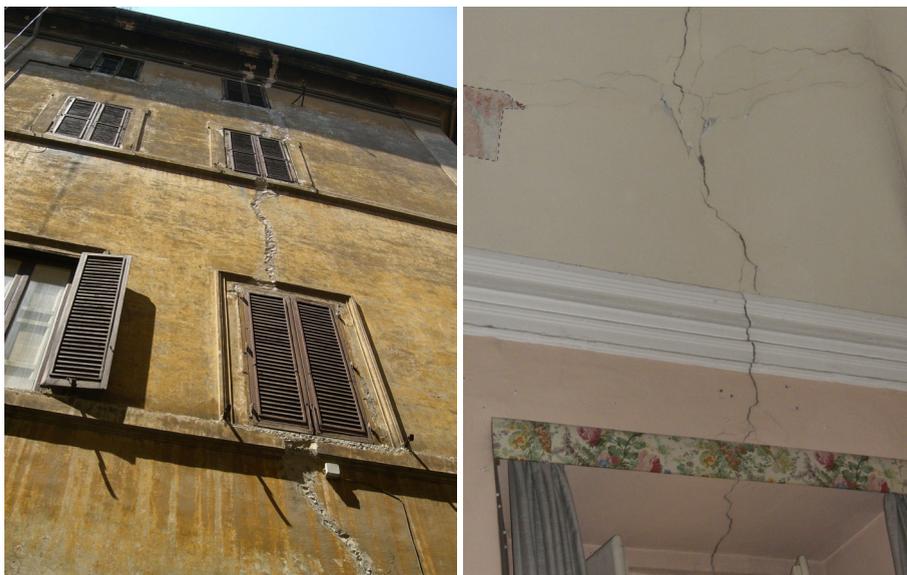
1 Le lesioni interessavano in modo esteso le strutture. Si noti la ramificazione delle lesioni sulle volte

L'edificio era interessato da manifestazioni fessurative distribuite in tutte le strutture, ben visibili e apprezzabili anche sui muri di facciata e, in particolare, nel corpo di fabbrica compreso tra via dell'Arco della Pace e piazza di Montevicchio. L'attuale Palazzo è il risultato della rifusione di alcuni edifici preesistenti, eseguita nella seconda metà del Seicento nell'ambito della sistemazione urbanistica ideata

Nel caso di Palazzo Gambirasi è stata effettuata una analisi dettagliata del quadro fessurativo che ha evidenziato, oltre quelli citati, alcuni ulteriori elementi che di fatto hanno contribuito a determinare la formazione e favorito la evoluzione dei dissesti, e in particolare:

- insufficienza di elementi di contrasto alle spinte delle volte, spinte che hanno causato in più punti lo spostamento laterale delle imposte e creato preoccupanti situazioni di allentamento della struttura voltata, con perdita di curvatura e rischio di collasso di porzioni anche estese di struttura; nel caso specifico occorre aggiungere che il quadro fessurativo, letto e documentato sulle volte di tutti i livelli, si estendeva in verticale a tutti i piani, così come testimoniato dalla frattura di tutti gli architravi delle porte e dal distacco dei solai lignei dalle murature verticali, dimostrando in modo incontrovertibile come l'azione spingente delle volte, coadiuvata dalla spinta dei puntoni del tetto, aveva di fatto 'aperto' le murature verticali su entrambi i lati dell'edificio, determinando un pronunciato spanciamiento verso l'esterno della parete verso via dell'Arco della Pace;

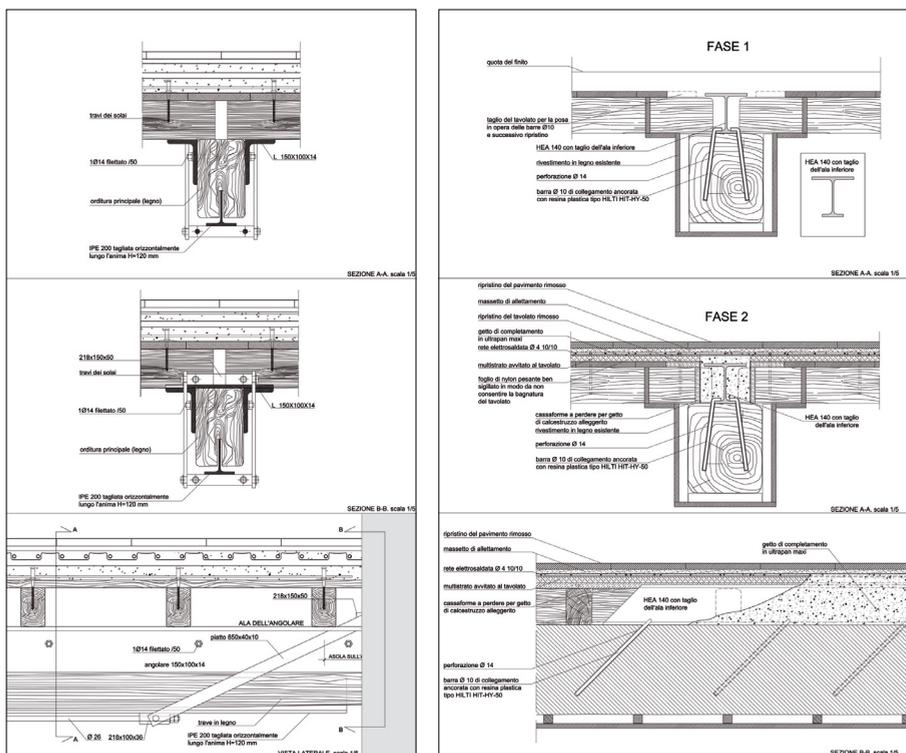
2 Le due tipologie di rinforzo delle travi in legno a confronto: la prima utilizzata in assenza di decorazioni e per impegno strutturale più elevato, la seconda all'interno di cassettoni decorati esistenti.

Per l'adeguamento strutturale delle travi principali, in relazione all'entità dell'incremento di resistenza necessaria, sono stati proposti due differenti tipologie di intervento. La prima, più elaborata, utilizzata per le situazioni più impegnative, che non presentavano alcuna decorazione, ha previsto la introduzione di un sistema resistente in acciaio composito che inizialmente prevede l'inserimento, all'interno di una idonea scanalatura longitudinale eseguita all'intradosso della trave, con dima e fresa circolare, di un profilato metallico a T generato dal taglio longitudinale effettuato sull'anima di un profilo IPE, solidarizzato alla trave in legno con resine plastiche.

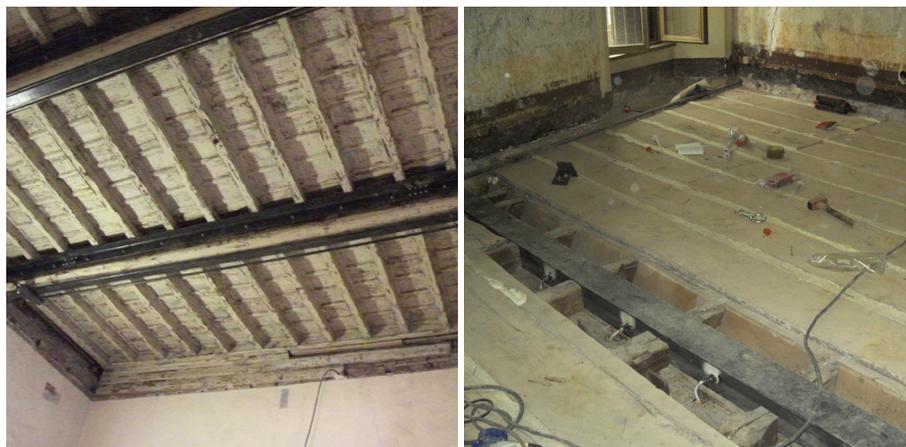
3 Immagini delle due tipologie di rinforzo delle travi in legno.

Il fatto che la trave in legno si presenti eventualmente deformato flessionalmente non modifica di fatto l'efficacia dell'intervento: nel dimensionamento della profondità della scanalatura e della dimensione dei profilati si è tenuto conto di un eventuale margine di freccia che può essere assorbito prevedendo il contatto dell'ala inferiore dei profilati alla superficie di intradosso della trave in mezzeria, e un leggero distacco della stessa ala alle estremità. Tale operazione di solito già costituisce un incremento della capacità portante della trave. Nel nostro caso tuttavia si rendeva necessario raggiungere una maggiore resistenza. È stato applicato quindi un sistema di forze risultanti trasmesse da una coppia di barre di acciaio ad elevata resistenza, opportunamente presollecitate, disposte nel tratto centrale, inferiormente alla trave in legno originaria; lateralmente alla stessa, nelle zone di estremità, sono collocati due elementi metallici per lato, forati alla estremità in modo da consentire il collegamento con vincolo di cerniera agli elementi di contrasto inferiore e superiore: in corrispondenza degli appoggi avviene l'ancoraggio degli elementi inclinati in prossimità dell'estradosso della trave in legno; in campata invece viene fornito il contrasto sulla superficie di intradosso del profilato accoppiato alla trave in legno. La componente orizzontale della sollecitazione delle barre è autoequilibrata per l'inserimento, lateralmente alla trave in legno, in corri-

spondenza dell'estradosso della stessa, di due profilati a L collegati tra loro attraverso barre filettate distribuite lungo lo sviluppo della trave. Lo stato di coazione viene come detto impresso mediante la tesatura delle barre inferiori a seguito del montaggio dell'intero sistema. La componente verticale verso il basso nei punti di ancoraggio viene trasmessa direttamente sugli appoggi dai profili a L, mentre, in campata, sulla superficie di intradosso, viene trasmessa una benefica componente verticale di sostegno. L'inserimento dei profilati a L da affiancare lateralmente alle travi in legno eventualmente deformate non ha comportato alcuna difficoltà in quanto gli stessi sono stati collocati nella posizione di maggiore altezza compatibile con la presenza delle travi dei solai nella mezzeria della trave in legno principale. Ovviamente affinché sia ottenuto il maggior beneficio dell'intervento è necessario che esso sia realizzato nella situazione di minor carico possibile sulla trave in legno, in modo che per tutti i carichi e sovraccarichi applicati di seguito sia già efficiente il sistema di rinforzo descritto.

Entrambi gli interventi hanno previsto il rinforzo poi delle campate dei travetti e dei tavolati, per le quali è stata realizzata una soletta in c.a., dello spessore di 3-4 cm, collegata ai travetti mediante opportuni connettori. Sul bordo è stato inoltre realizzato un collegamento con chiodature opportunamente distribuite in modo da garantire un efficace collegamento perimetrale (fig. 2 e 3).

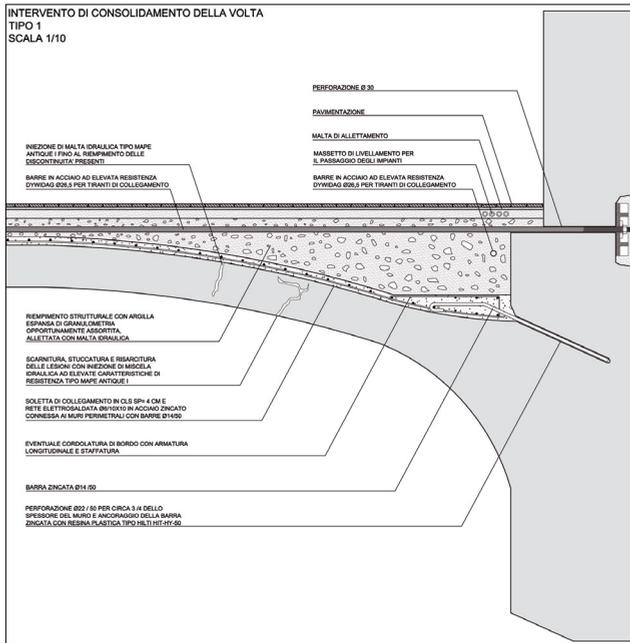
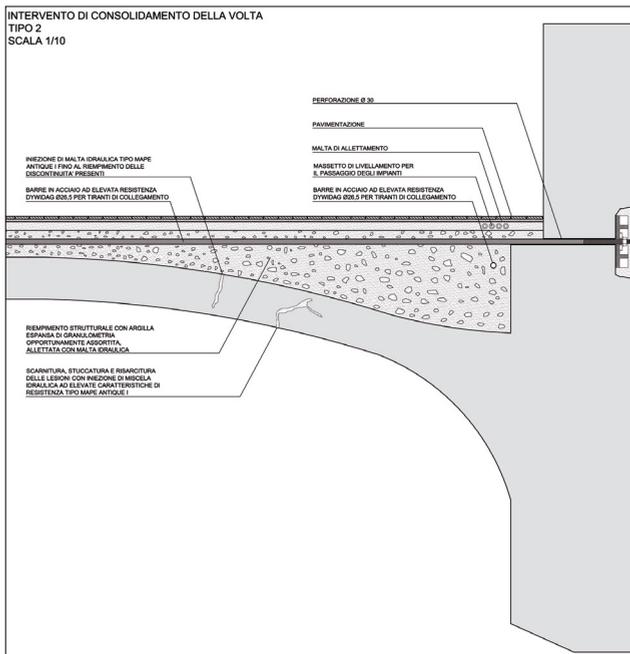
- 4 Le due modalità di rinforzo delle volte a confronto: la prima utilizzata in presenza di gravi dissesti e perdita locale di curvatura, la seconda nei casi in cui, seppur lesionata, la volta aveva mantenuto la curvatura originaria.

Gli interventi di contrasto dei fenomeni deformativi osservati hanno previsto il collegamento trasversale delle murature attraverso l'inserimento di tiranti metallici di elevata resistenza costituiti da barre dywidag del diametro di 26,5 mm, contrastate sulle strutture sia alle estremità con i capodichiave, sia lungo lo sviluppo delle barre sulle due superfici dei muri attraversati. Le barre sono state posizionate nello spessore degli orizzontamenti e in particolare nello spessore del rinfiacco delle volte

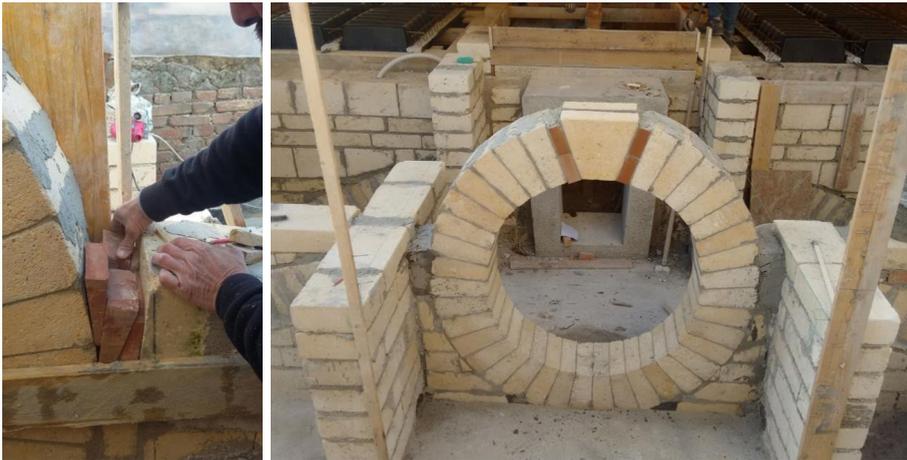
5 Posa in opera del doppio concio borrominiano (a sinistra); posa in opera del concio di chiave "forato" (a destra).

Questa proposta ha generato un nuovo assetto statico dello schema resistente, che trova però un limite nella portanza statica del concio bucato. Questa ovviamente risente della sua particolare configurazione geometrica, tant'è che, alla soglia del 70% dei carichi permanenti, raggiunge il limite della sua portanza. Si noti che, per mettere in carico il nuovo sistema frenello-arco ad assetto variabile, dopo la realizzazione del concio di chiave circolare, sono stati inseriti, a secco e ad avvenuto ritiro della malta, doppi cunei in laterizio di tipo borrominiano.

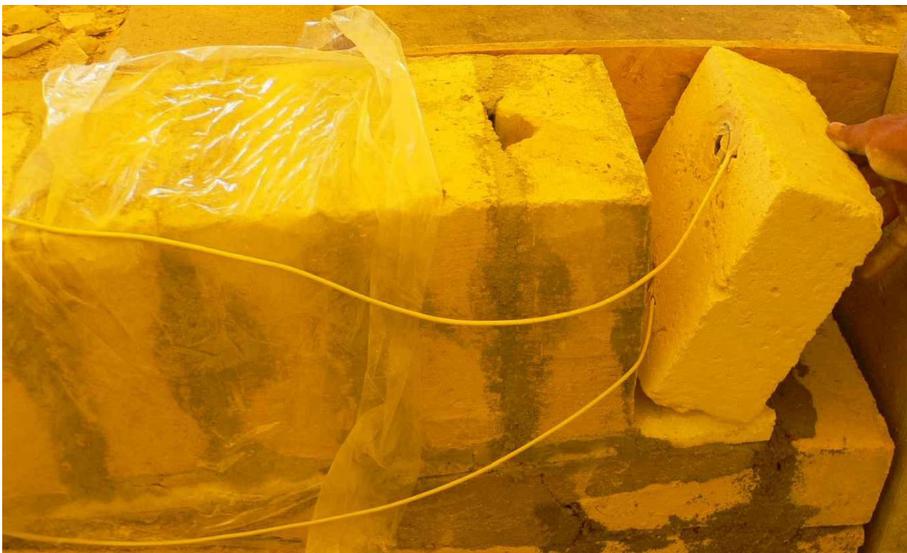
6 Posa in opera del concio strumentato.

La realizzazione del concio di chiave ha previsto anche l'inserimento di "conci strumentati" atti alla realizzazione del monitoraggio dei flussi tensionali che, via via, si instaureranno nella struttura durante il periodo di esercizio.

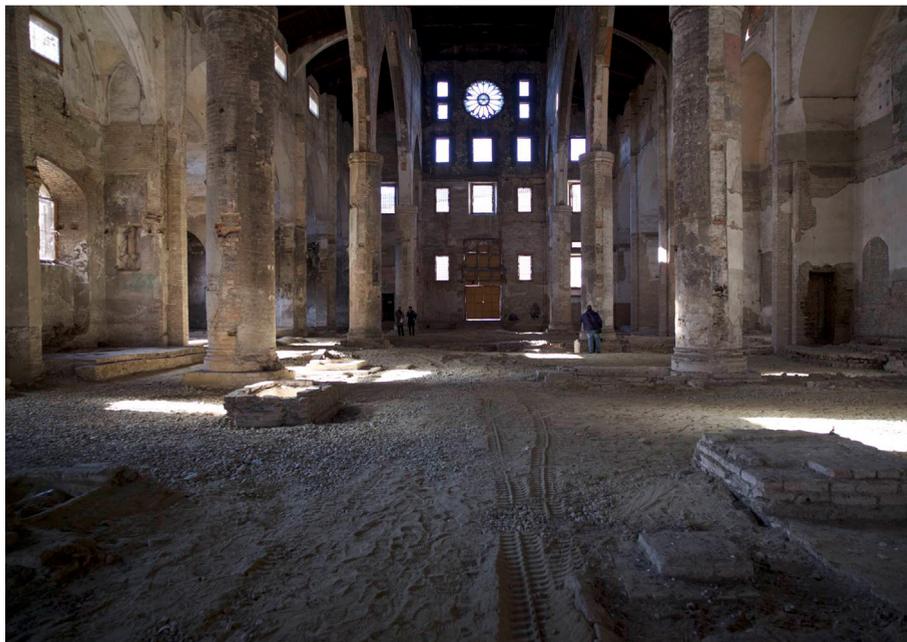
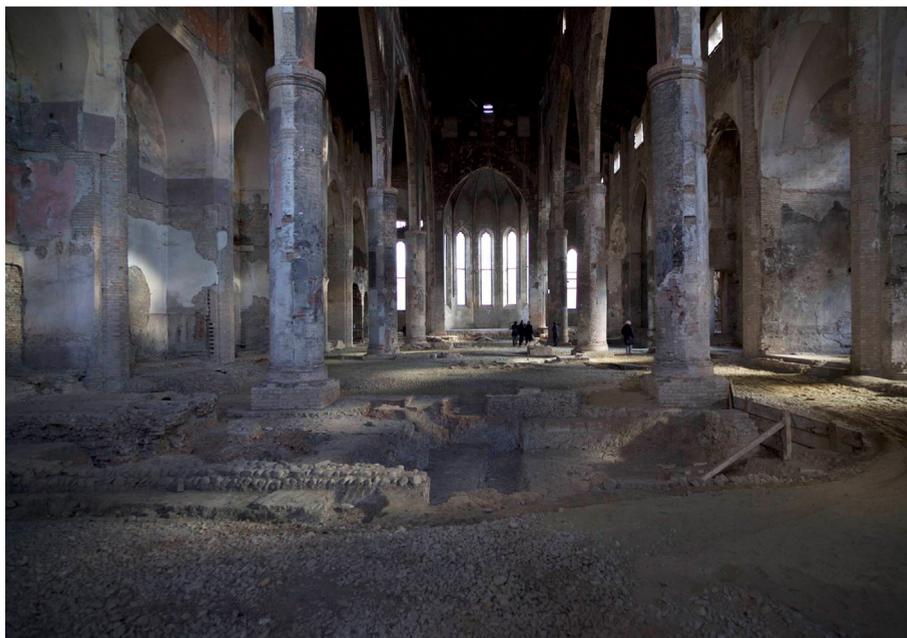
2 Parma, chiesa di San Francesco del Prato. Due viste dell'interno prima dell'inizio dei lavori: la navata centrale verso la controfacciata (sopra) e verso gli absidi (sotto). (foto degli autori del progetto).
