## **I BUONI INTERVENTI DI RESTAURO: CONSERVAZIONE, ADEGUAMENTO, RIUSO**

a cura di Francesco Giovanetti e Giulia Brunori

atti dell'VIII convegno nazionale ARCo  
Napoli, Palazzo Reale, 8 e 9 marzo 2019

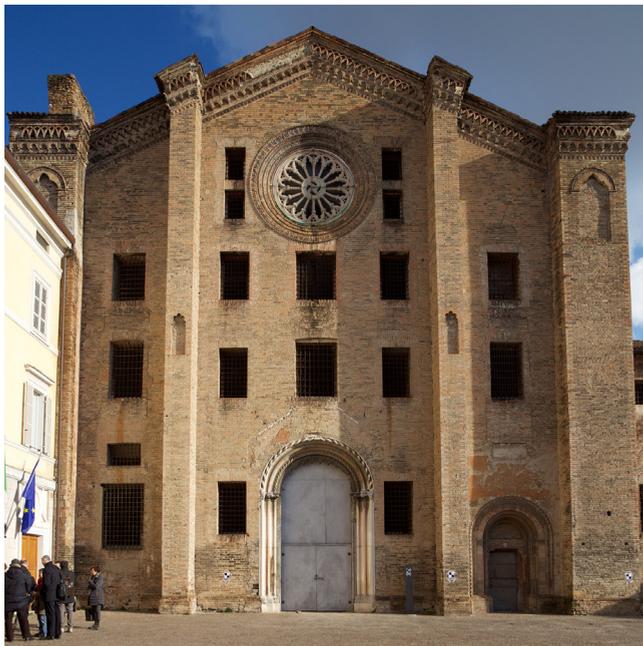
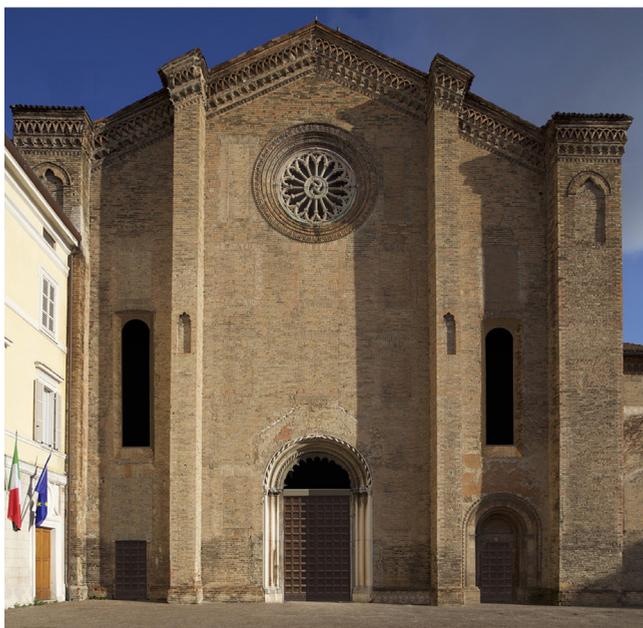
- 3 Parma, chiesa di San Francesco del Prato. La facciata nello stato prima dell'inizio dei lavori di restauro (sopra) e fotomontaggio dello stato finale (sotto). (foto ed elaborazioni degli autori del progetto).

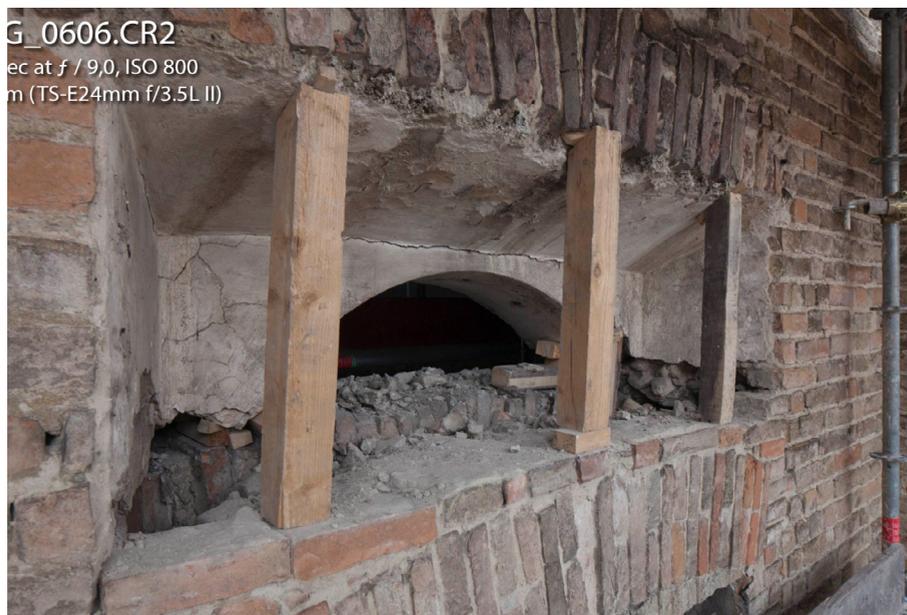
- 5 Parma, chiesa di San Francesco del Prato. Una delle due monofore in facciata rinvenute durante le indagini preliminari all'intervento. (foto degli autori del progetto).

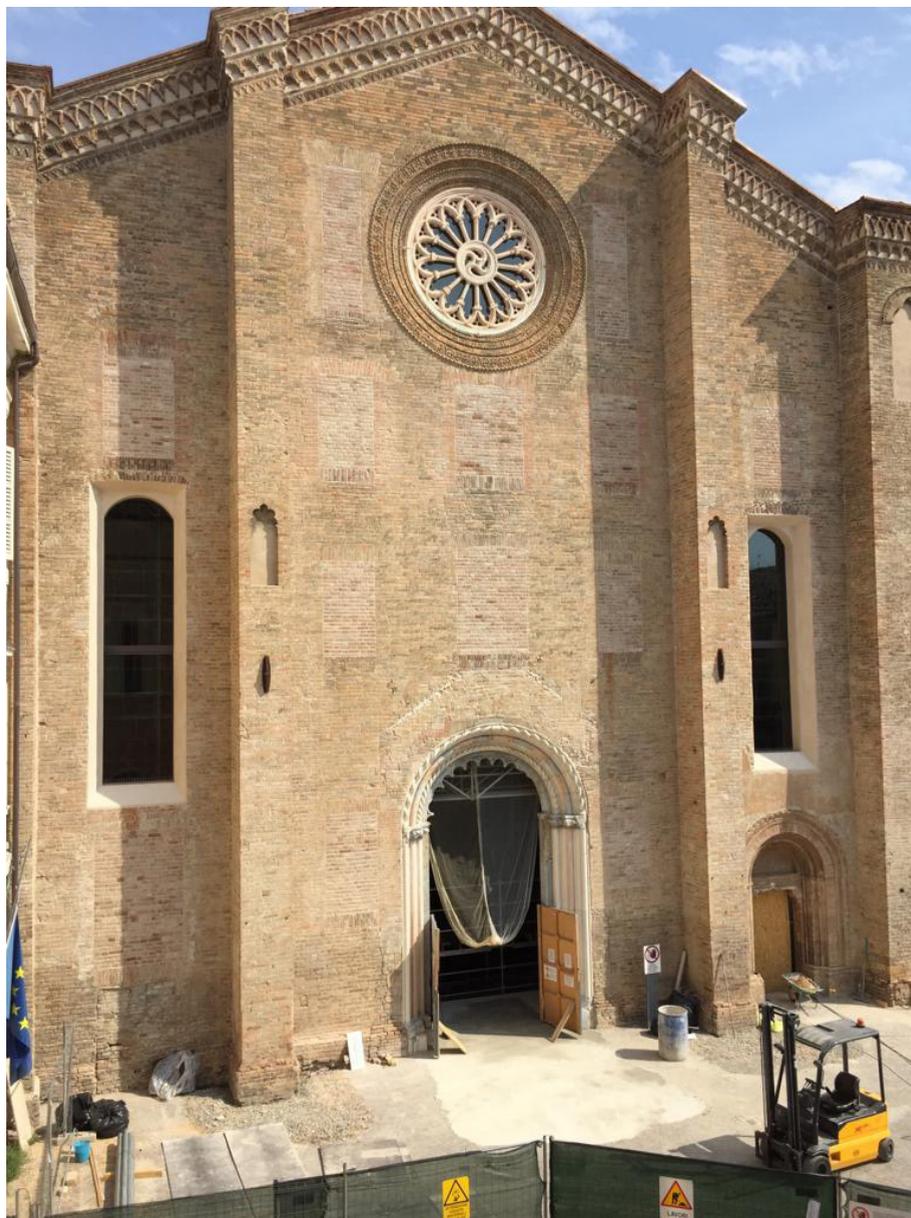
6 Parma, chiesa di San Francesco del Prato. La facciata alla fine dei lavori di restauro (foto degli autori del progetto).

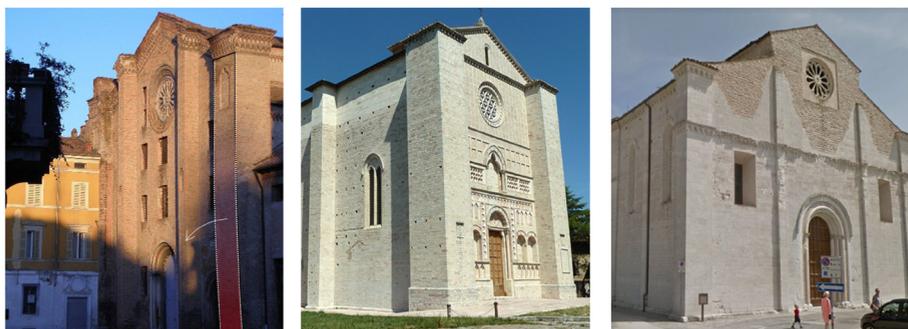
8 La chiesa di San Francesco del Prato (a sinistra) a confronto con gli edifici coevi di Perugia (al centro) e di Gubbio (a destra), appartenenti alla stessa famiglia architettonica.

Il nostro edificio rientra pertanto in una tipologia specialistica con schema basilicale a tre navate, di notevole estensione planimetrica.

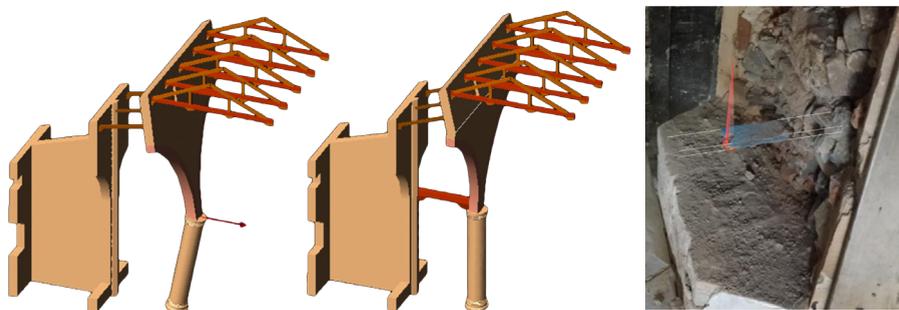
14 Cinematismi di ribaltamento ipotizzabili per instabilità laterale delle pareti mediane su colonne: configurazione ante-operam e post-operam, con inserimento di travi/tirante trasversali – Attacchi laterali preesistente.

Appare evidente che lo stesso problema si era già posto in fase costruttiva, quando furono inseriti gli attacchi per le barre metalliche di cui si conservano tracce e probabilmente per i puntoni.

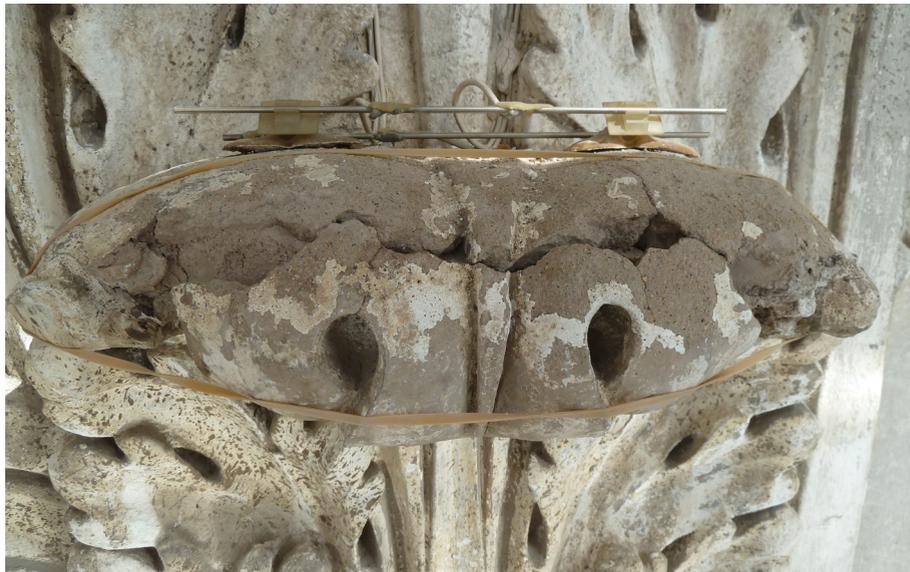
4 Voluta di capitello fissato provvisoriamente da un elastico. Sopra: l'impianto antivoltaliti.

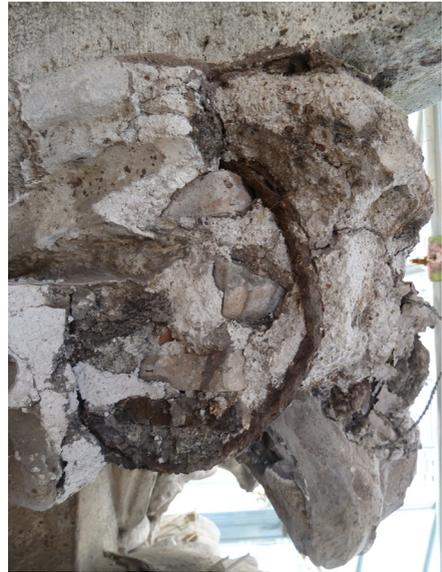
5 L'ossidazione del ferro che animava il capitello ha espulso l'intonaco della voluta.

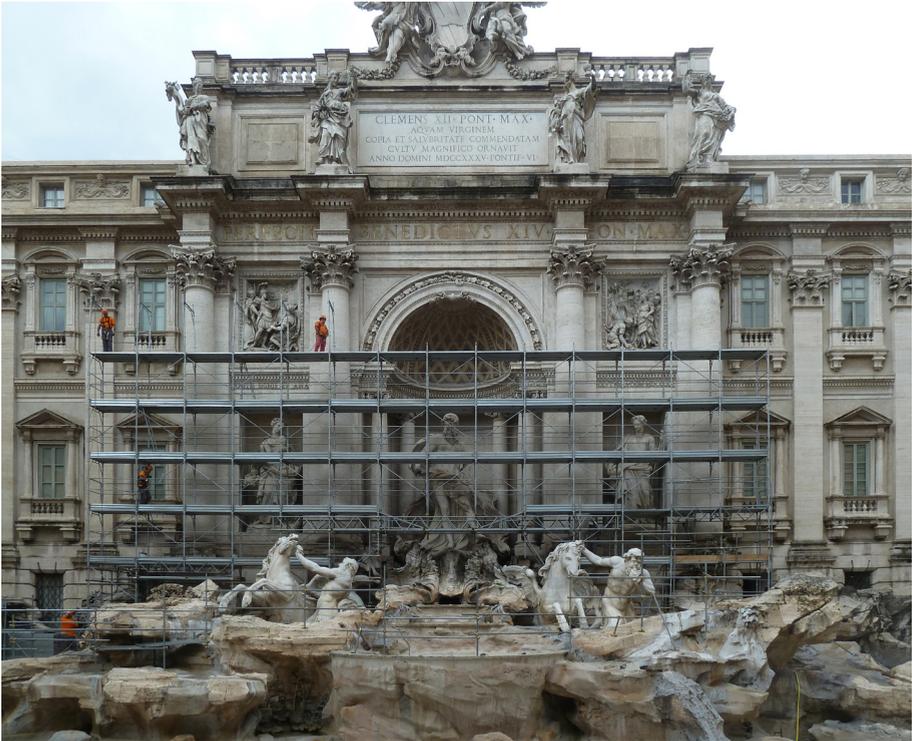
10 L'avvio dei lavori inizia dalla parte centrale.

Per il buon risultato dell'insieme, i lavori al prospetto sono stati suddivisi in tre fasi. Per primo è stato messo in lavorazione il corpo centrale (fig. 10), costituito in prevalenza da travertino, marmi e iscrizioni in metallo. Si riteneva che solo dopo aver regolato i gradi di pulitura e le restituzioni cromatiche di questa parte più impegnativa si sarebbe potuto procedere all'estensione dei lavori ai due *palazzini* laterali a prevalenza d'intonaco, il cui restauro doveva accordarsi con i criteri adottati nel corpo centrale. La scelta si è rivelata saggia, poiché nel corpo centrale le sorprese non sono mancate: per le diverse qualità dei travertini (fig. 11); per la finezza e varietà dei materiali (fig. 12); per le patinature presenti qua e là, specie nella semicupola a lacunari che sovrasta la statua di Oceano (fig. 13).

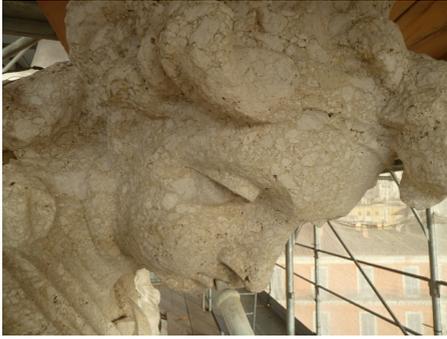
11 La particolare e tenace breccia di travertino nelle *fame* del fastigio.

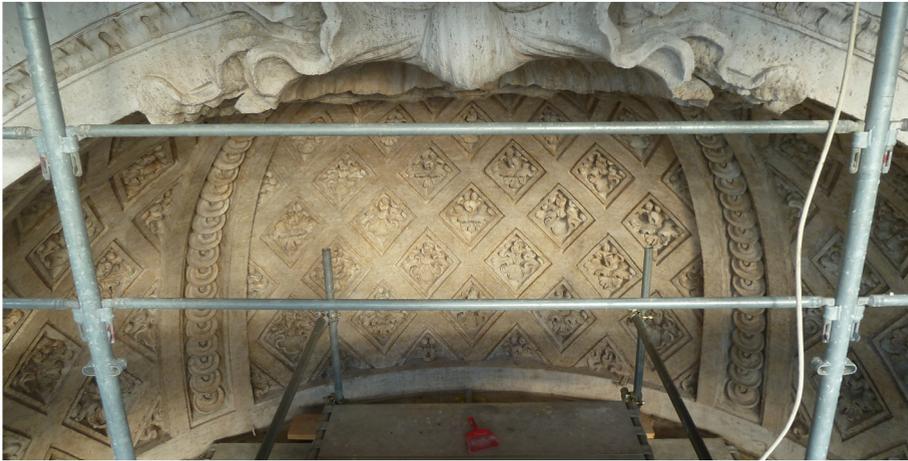
13 La semicupola della nicchia che ospita la statua di Oceano.

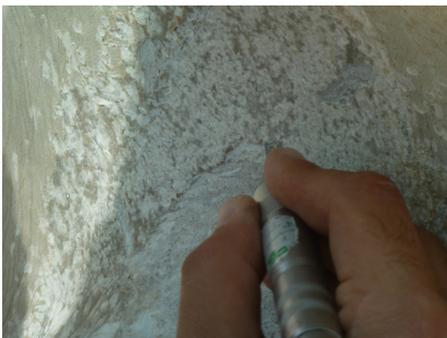
14 Microscalpello elettrico utilizzato nella rimozione dei depositi calcari.

Parallelamente, dopo aver testato il grado di rimozione opportuno (fig. 14), i restauratori (fig. 15) si sono dedicati alla paziente opera di ablazione dei depositi di calcare (fig. 16) che avevano occultato le forme della scogliera e le vie d'acqua che dalla base della statua di Oceano scendono alla vasca centrale. In questa fase è intervenuta ACEA - Illuminazione Pubblica per installare il nuovo impianto delle luci a tecnologia LED. Il Gruppo di Direzione lavori e i restauratori hanno vigilato punto per punto il tracciato dei cavi e il posizionamento dei corpi illuminanti in modo da evitare la vista dell'impianto dall'area di rispetto e dalla piazza. A seguire sono stati anche revisionati e potenziati l'impianto elettrostatico di allontanamento volatili e la rete di videosorveglianza.

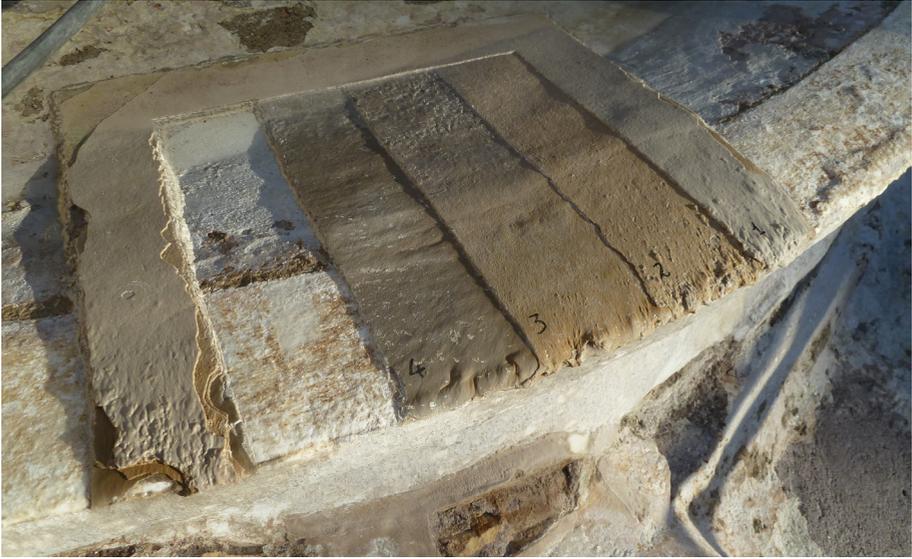
16 Rimozione dei depositi di calcare dai bordi delle vasche.

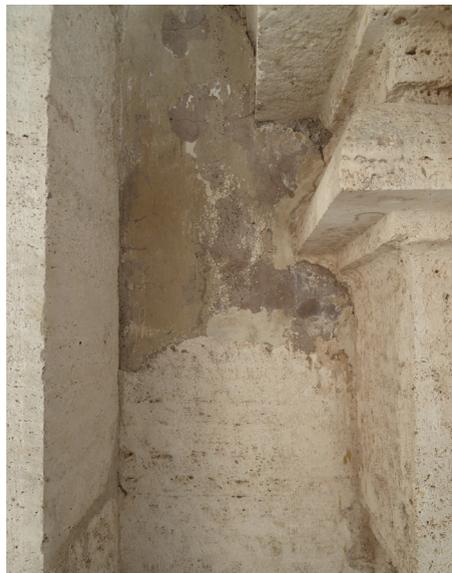
17 Traspaiono le vecchie coloriture ocre.

mozione e patinatura. I descialbi sugli intonaci dei *palazzini* hanno rivelato resti di coloriture brunite ocra e bigie, probabili residui di interventi realizzati a cavallo tra Otto e Novecento, ancora in uso negli anni settanta (fig. 17), quando usava tingeggiare gli edifici con colori scuri tali da non contraddire il tono generale del costruito cittadino che, causa la scarsa manutenzione delle facciate, aveva lasciato emergere il colore degli intonaci pozzolanici dilavati dalle acque meteoriche.

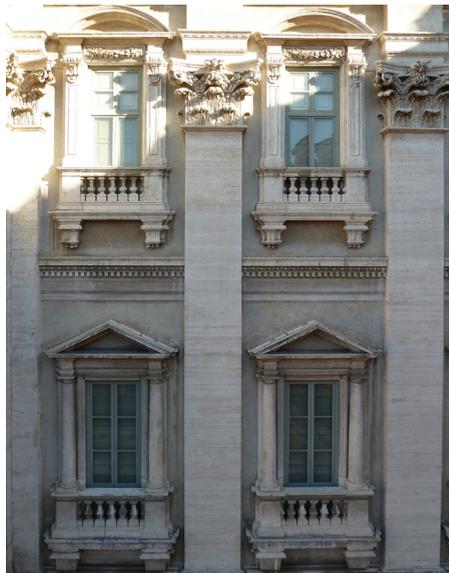
18 Il "palazzino" di destra prima del restauro, recante la dicromia del restauro 1990.

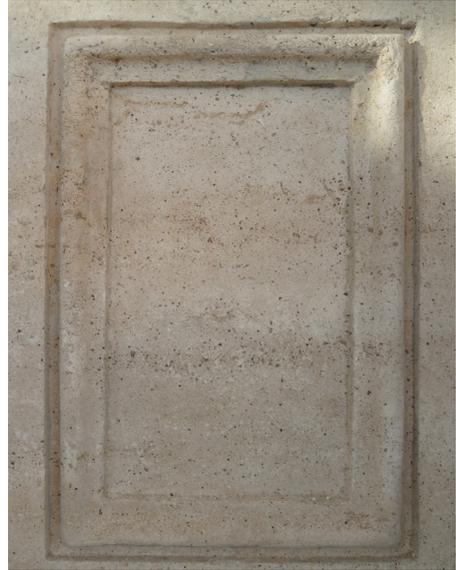
20 Prova riuscita di falso travertino da applicare alle membrature architettoniche.

La coloritura degli intonaci è stata eseguita attribuendo rispettivamente alle membrature architettoniche un *finto travertino* realizzato dai restauratori con notevole varietà e finezza di velature nei colori grigio, marrone e, per ultimo, bianco per ottenere un effetto di profondità (fig. 20), e ai fondi murari un *color travertino* realizzato mediante la sovrapposizione di stesure di diversa densità della tinta e dall'intensità dei toni leggermente differenziata per ottenere un effetto di trasparenza.

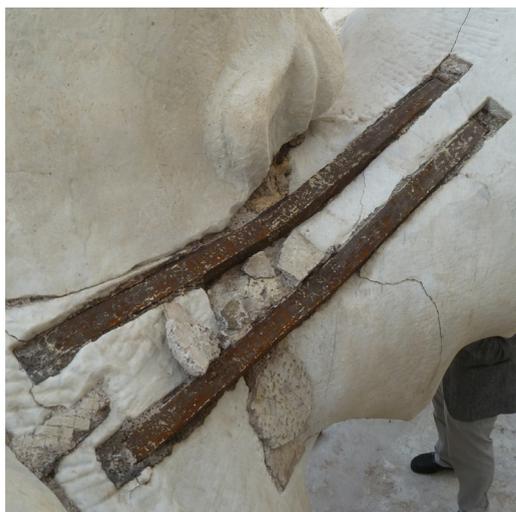
22 Le stave dell'ala del *cavallo agitato* prima del restauro.

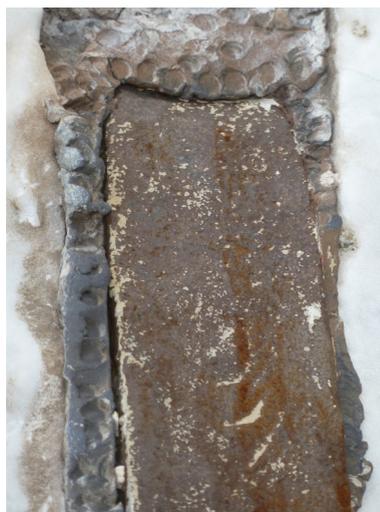
23 A causa dell'escursione termica la sigillatura a piombo fuso si è aperta alle infiltrazioni.

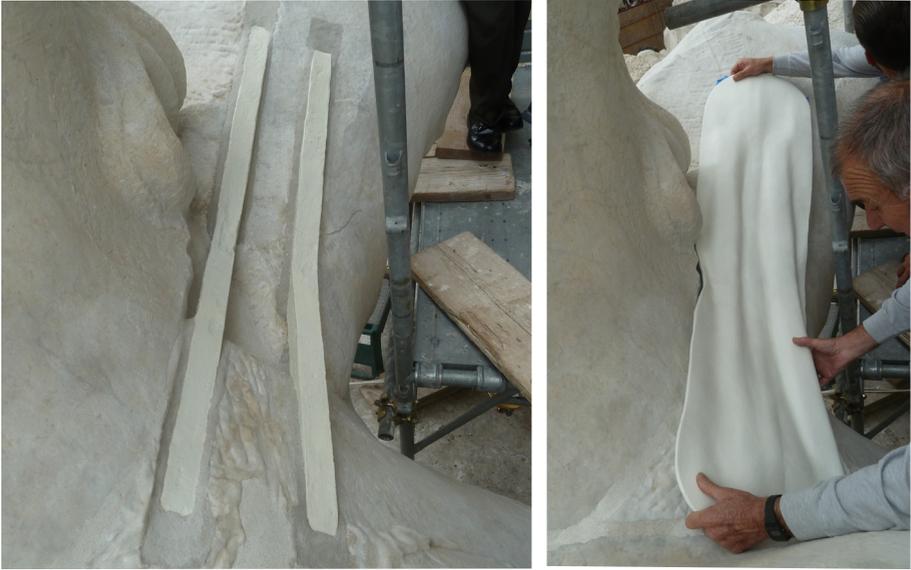
24 Restauro delle staffe metalliche: rimozione ruggine, protezione con resine e verniciatura. 25 Scudo in vetroresina a protezione dell'insolazione diretta.

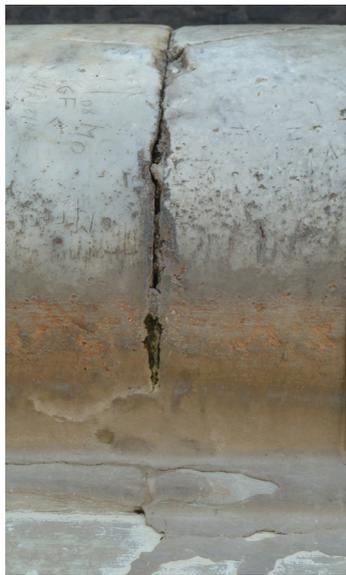
26 Il bordo in marmo della vasca esposto ai vandalismi.

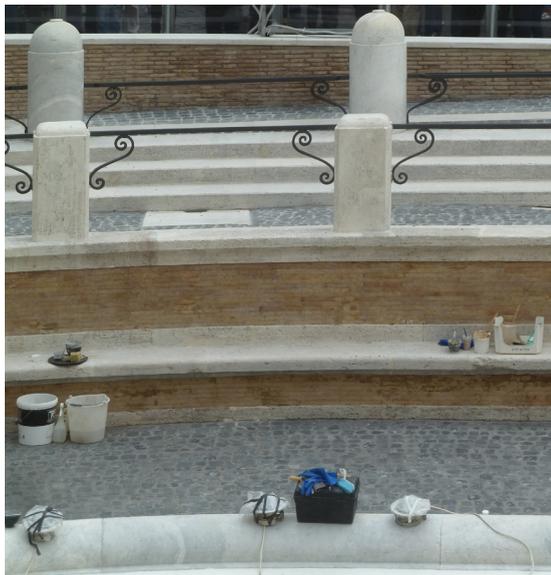
27 Ultimi ritocchi ai parapetti in laterizio arrotato e tagliato e travertino della scesa alla fontana.

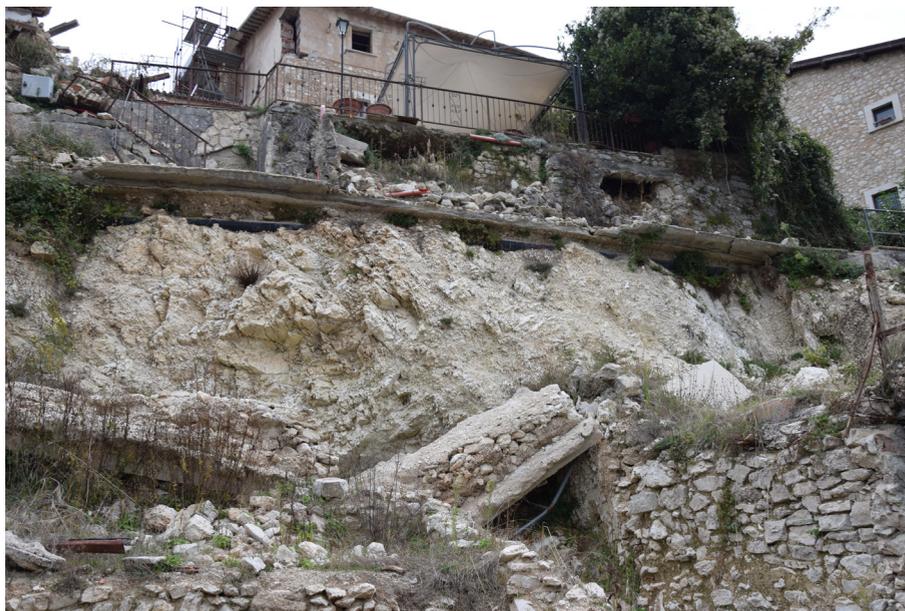
4 Campi di Norcia, affioramenti della roccia sedimentaria calcarea, messa in vista dagli innumerevoli crolli (foto di Andrea Giannantoni, 2018).

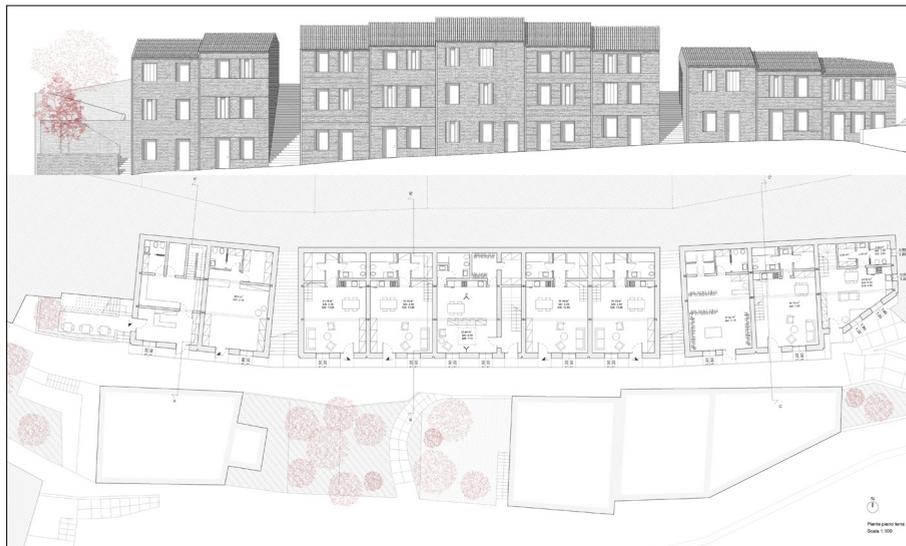
6 Campi di Norcia, ricostruzione di un isolato per soluzione seriale (autori Andrea Giugliarelli, Alessandro Negra, Riccardo Tasselli).

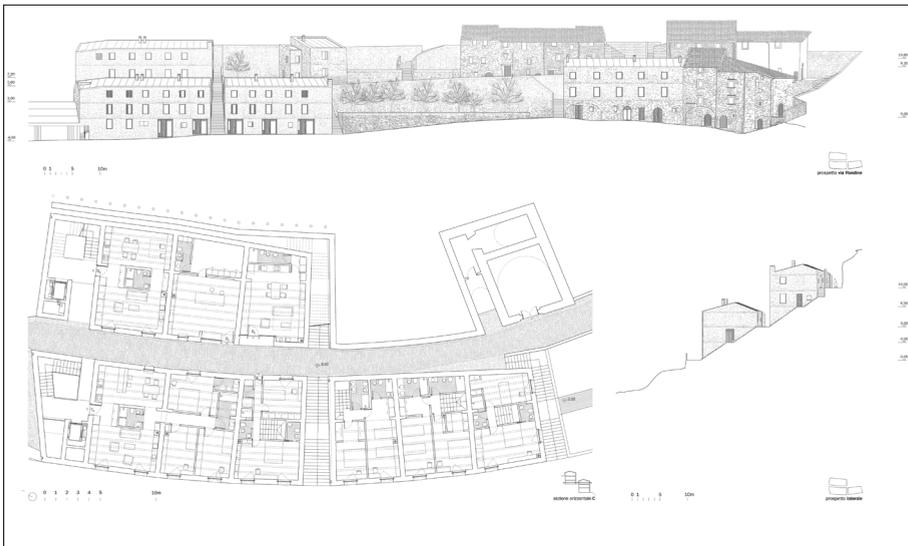
8 Campi di Norcia, ricostruzione di due isolati per soluzione organica (autori Altea Panebianco, Maria Carla Saliu, Riccardo Simioni)

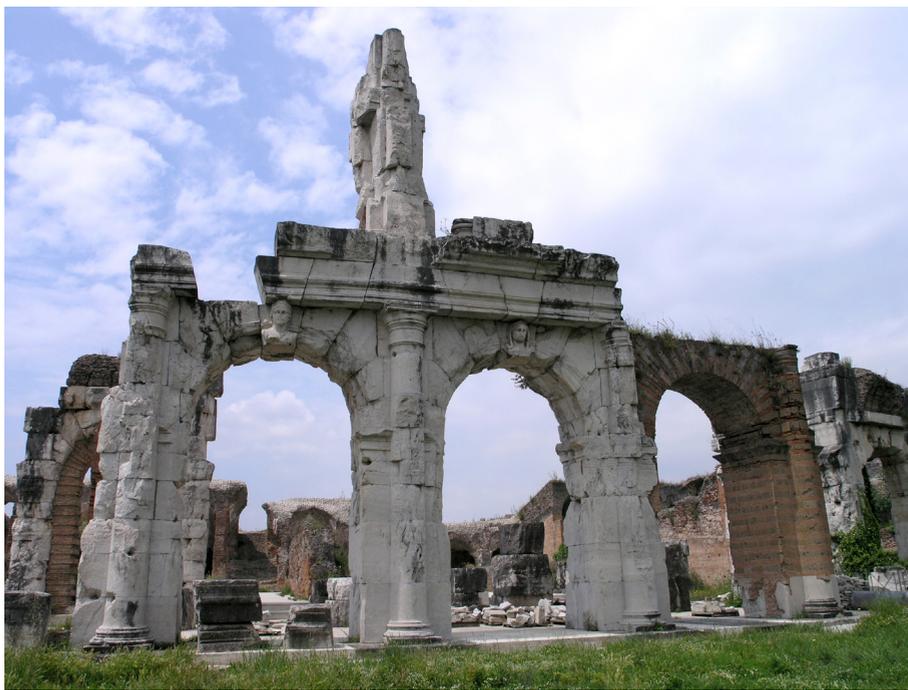
- 1 Protomi collocate sulle chiavi dell'ordine inferiore dell'anfiteatro Campano allo scopo di indicare agli spettatori gli accessi ai diversi settori della cavea.

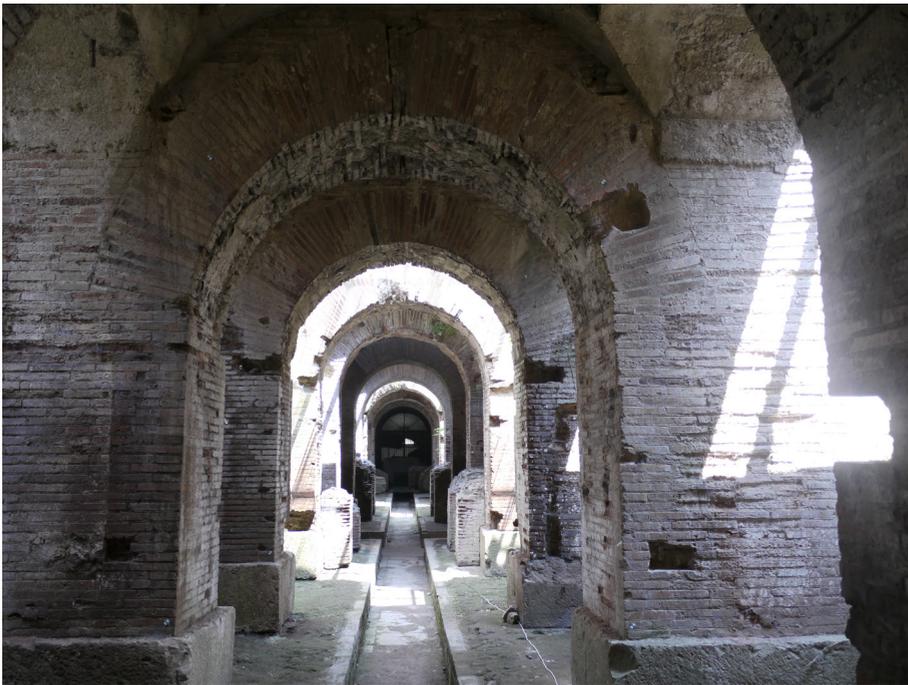
3 Immagine degli ipogei dell'anfiteatro di Capua.

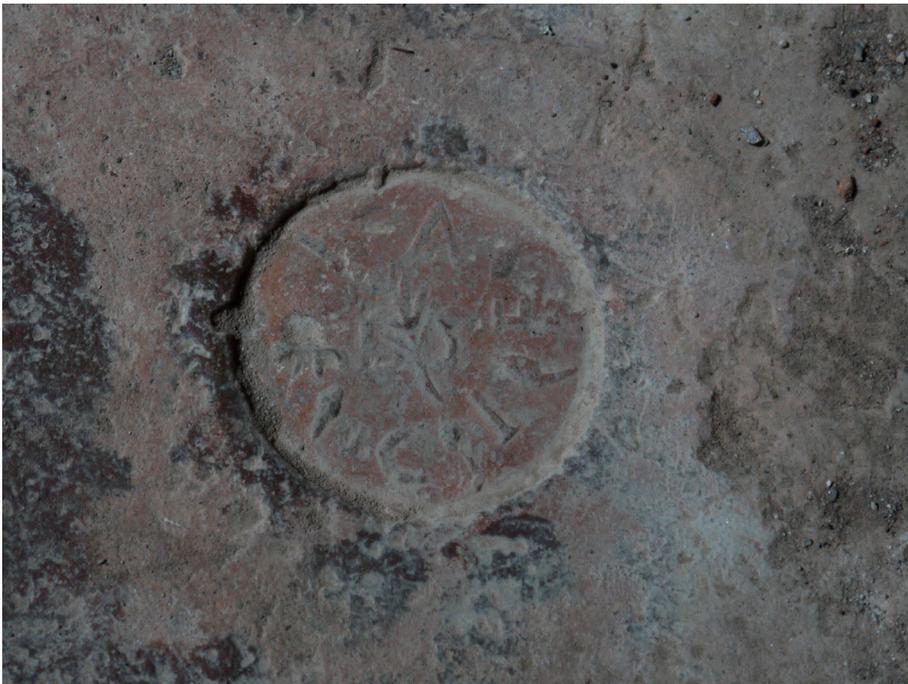
5 Bollo laterizio che si trova nel pavimento di un pianerottolo della scala di accesso agli ipogei.

6. CIL X 8042, 36 ("Capuae ad amphitheatrum"), ne diede notizia G. Iannelli, *Actis Casertanis*, 1878, p. 110. Il bollo è frequentemente attestato in Campania. La fabbrica, di proprietà di un liberto imperiale, produceva anche materiali con altri bolli. Vedi Steinby 1979, p. 270; Stefani 1994, pp. 67-68 con bibliografia. Più recentemente sei esemplari dello stesso bollo sono stati identificati nelle fognature dell'Anfiteatro Maggiore di Pozzuoli (Demma 2007, pp. 68-69).

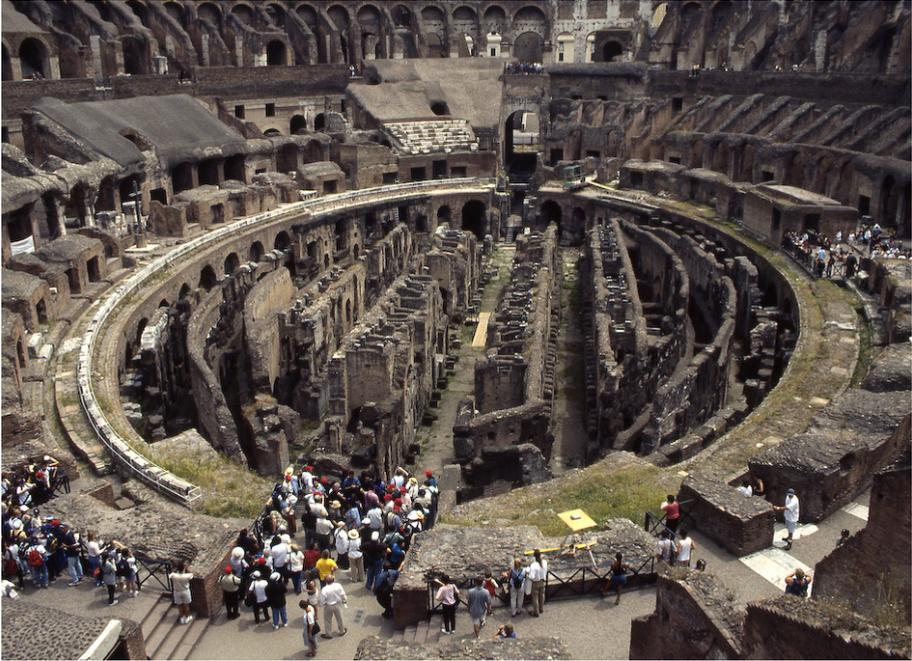
6 Vista sull'arena del Colosseo oggi mancante, in origine una costruzione in legno che si appoggiava sui 14 muri dei sotterranei.

La più evidente differenza tra l'arena del Colosseo e quella di Capua risiede nel fatto che l'arena del Colosseo era una costruzione in legno appoggiata ai 14 muri dei sotterranei, mentre quella di Capua era stata costruita da volte in *opus caementicium* che si estendevano tra i vari e numerosi corridoi (fig. 6). Questa diversità presenta vantaggi e svantaggi. Il piano dell'arena in legno permetteva agli organizzatori dei giochi una

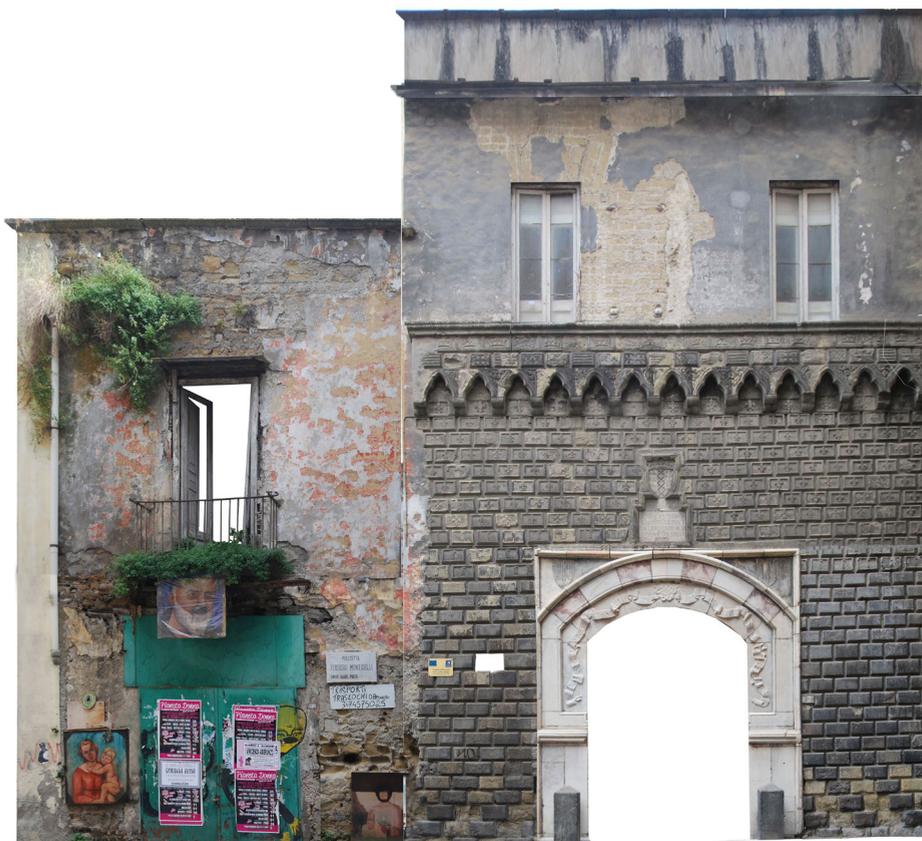
1 Napoli. Palazzo Penne, prospetto principale. Fotoraddrizzamento.

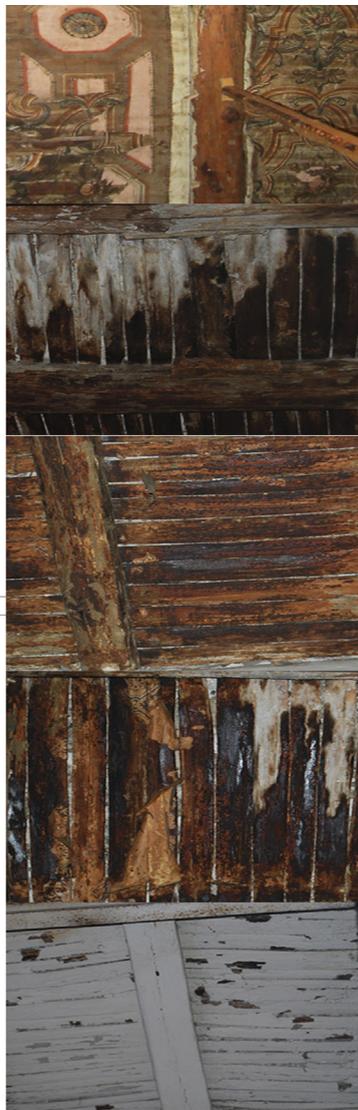
3 Palazzo Penne. Rilievo delle incartate dei solai lignei.

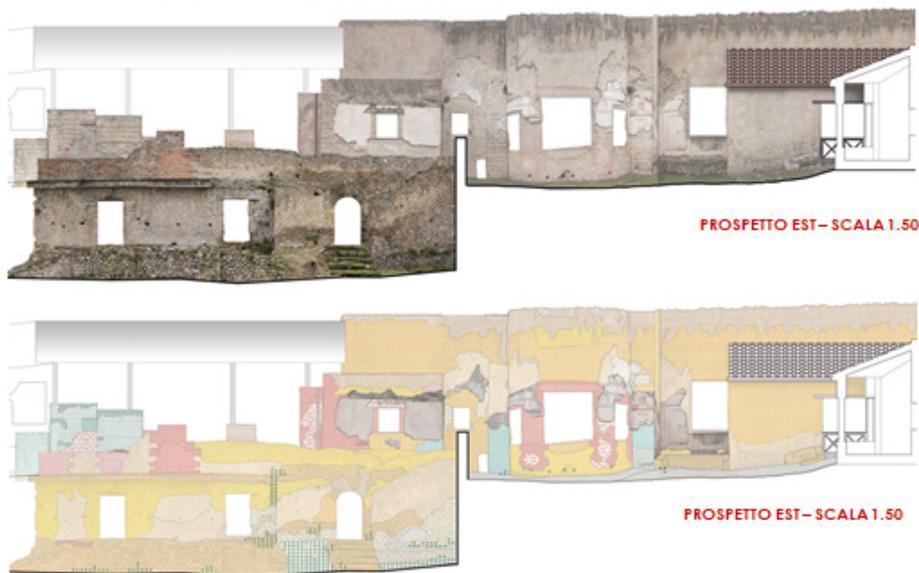
7 Pompei. Terme suburbane. Analisi dello stato di conservazione e datazione delle murature.

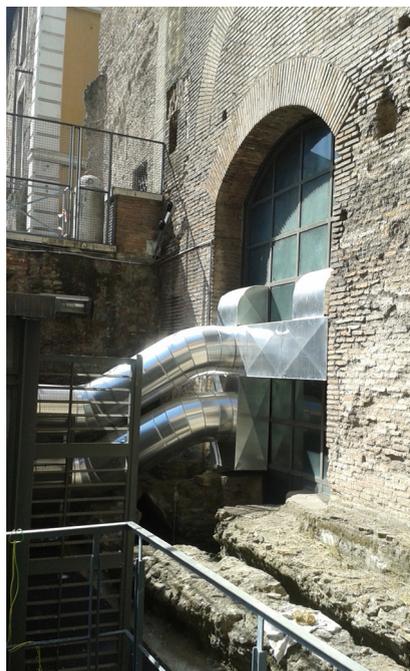
9 Incongrue estensioni degli impianti di climatizzazione della sala ottagonata.

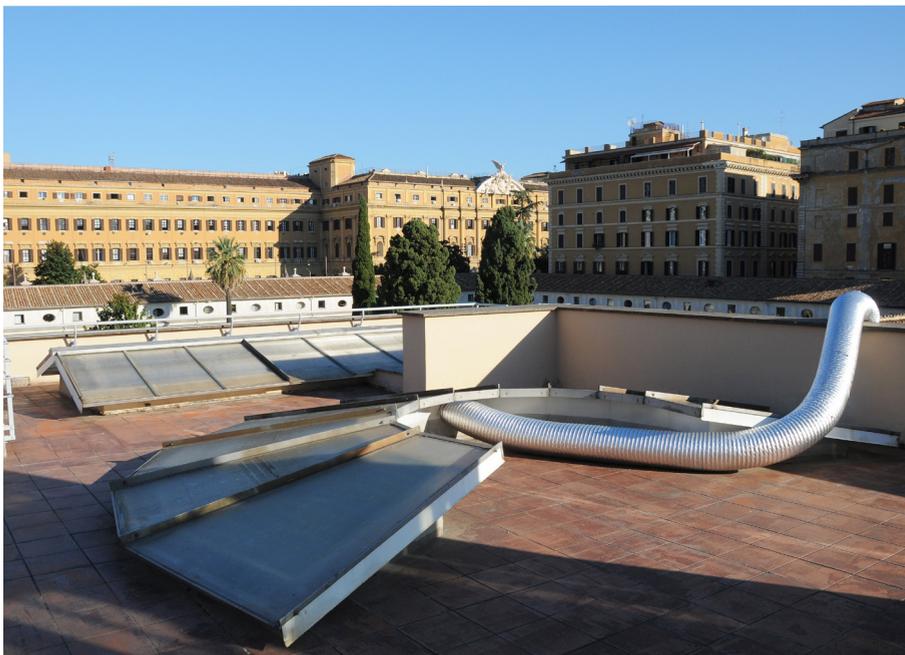
10 Brandelli di climatizzazione in copertura, sullo sfondo del Ministero Economia e Finanze.

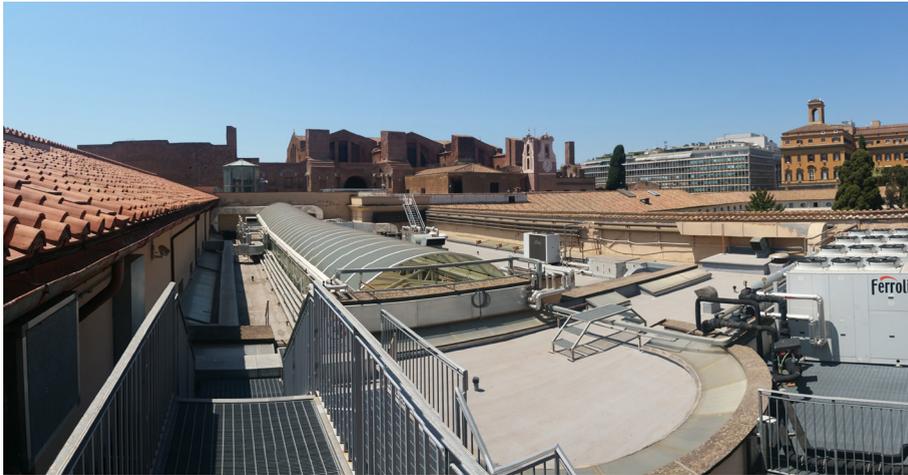
11 La nuova climatizzazione ha colonizzato le coperture delle terme.

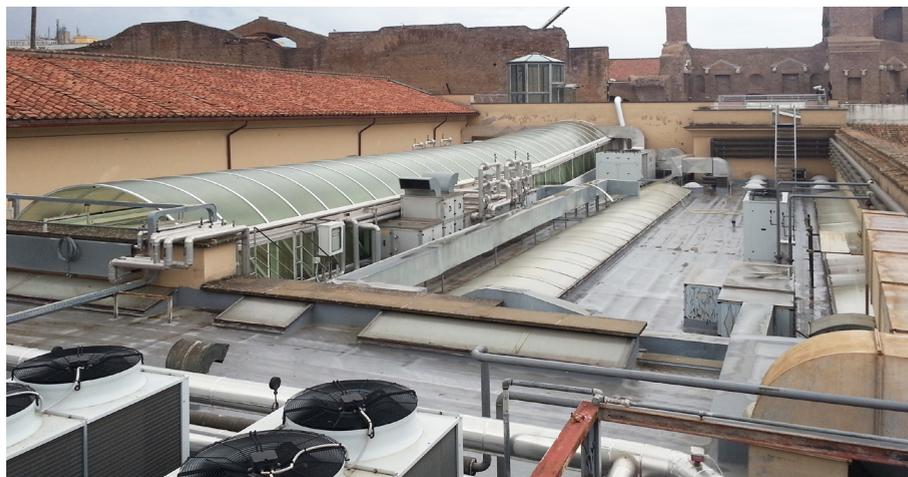
12 Veduta degli impianti di climatizzazione dal Convento dei Certosini.

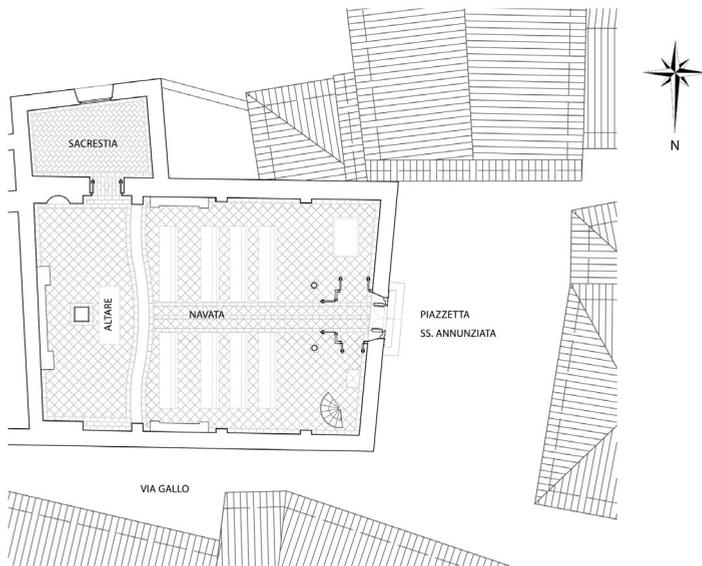
**PIANTA ARREDI**

SI EVIDENZIANO IL DISEGNO DELLA PAVIMENTAZIONE E IL POSIZIONAMENTO DEGLI  
ARREDI SACRI PRINCIPALI INCORNICIATI DALLE PARASTE MURARIE

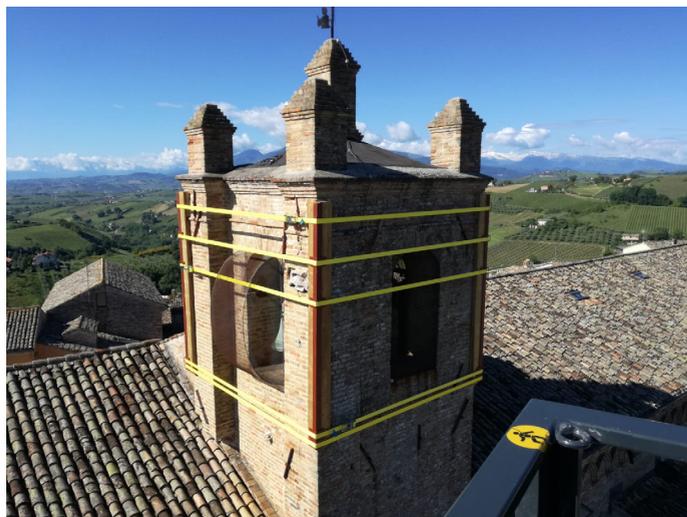
3 Campanile, messa in sicurezza post-sisma.

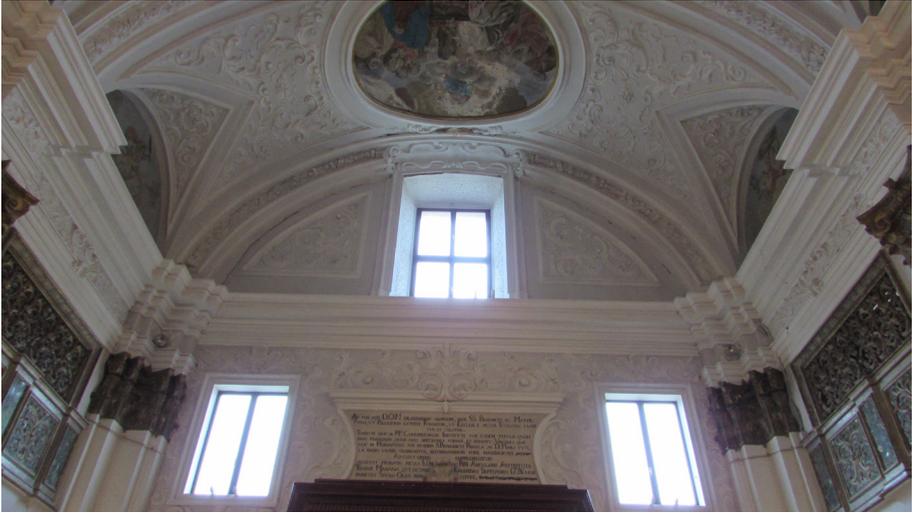
4 Aula liturgica della Chiesa di San Marco.

A seguito dell'evento sismico del 24 agosto 2016 si è proceduto ad eseguire la messa in sicurezza dell'aula liturgica della cappella del monastero, a seguito del distacco e caduta di stucchi dalla volta. L'intervento ha comportato il posizionamento di ponteggi e la realizzazione di un tavolato sommitale a protezione di eventuali ulteriori distacchi e caduta di materiale dalla volta.

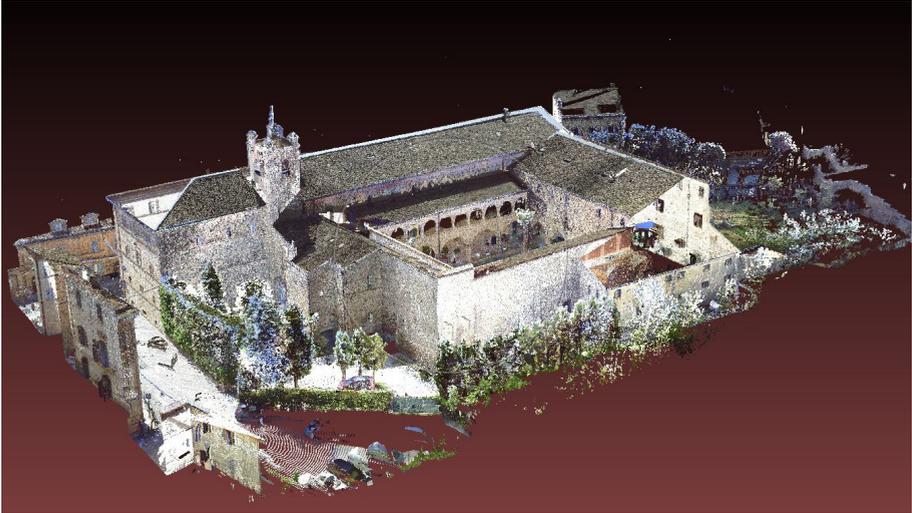
6 Nuvola di punti, laserscanner 3D.

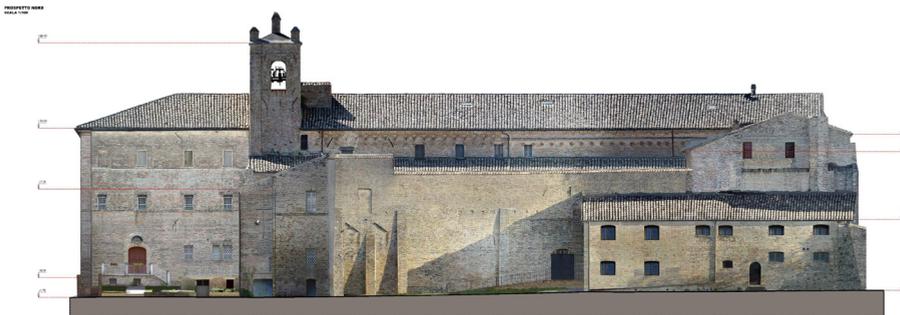
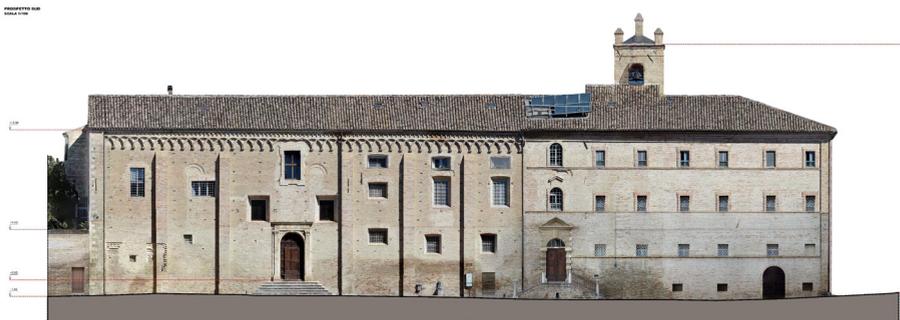
8 Prospetti ortofoto.

La mappatura fotografica eseguita in fase di rilievo ha consentito la restituzione di ortofoto ad alta risoluzione, base fondamentale per l'indicazione del quadro fessurativo e dei meccanismi di danno e per la definizione di proposte di intervento.

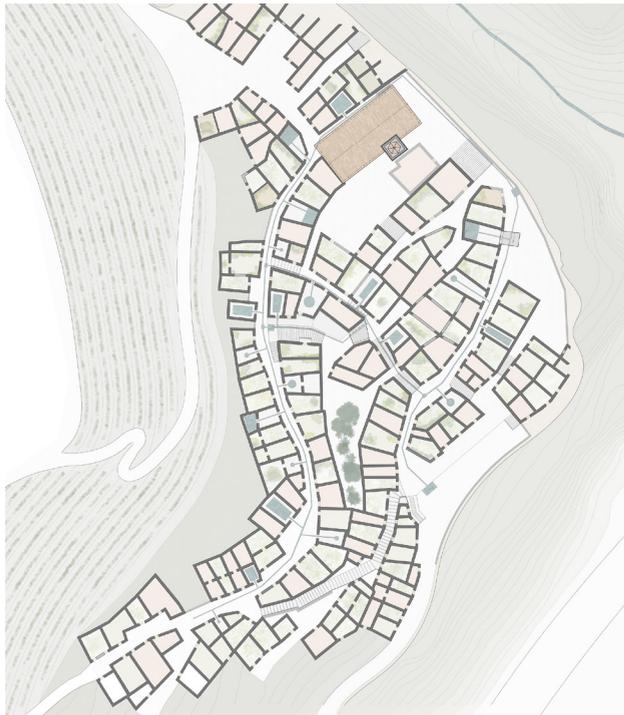
5 Planimetria di progetto.

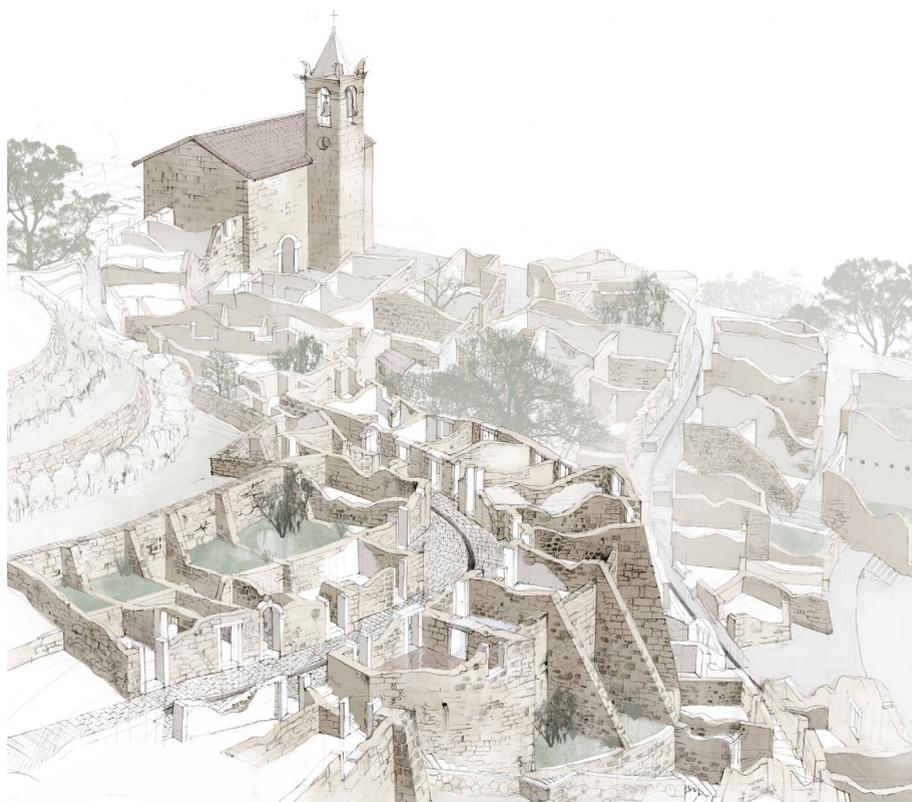
8 Vista di progetto.

Per mettere in evidenza le vie principali per le quali si propone il totale ripristino, è prevista una gerarchizzazione dei percorsi, articolati in vie principali con pavimentazione regolare, e vie secondarie in selciato, entrambe con pietre locali. Inoltre, vista la pendenza naturale e costante delle due strade principali, queste saranno caratterizzate con dei segni realizzati a guisa di piccolo canale a gravità nella pavimentazione (fig. 8).

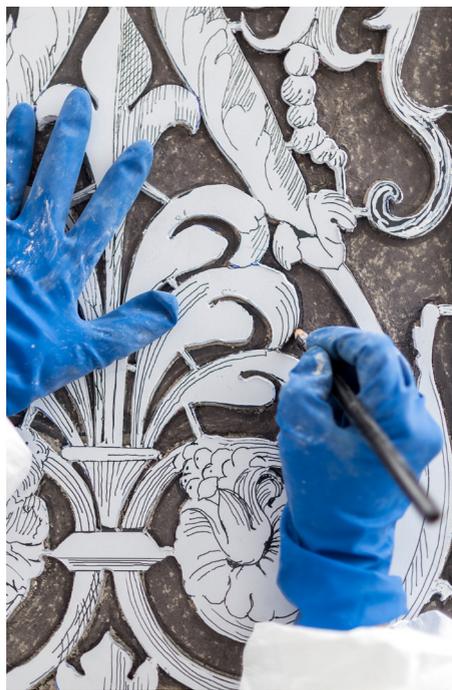
- 5 Saggio di restauro delle superfici decorate del primo ordine con un 'modine' ricavato dal rilievo delle tracce esistenti in sito (novembre 2016).

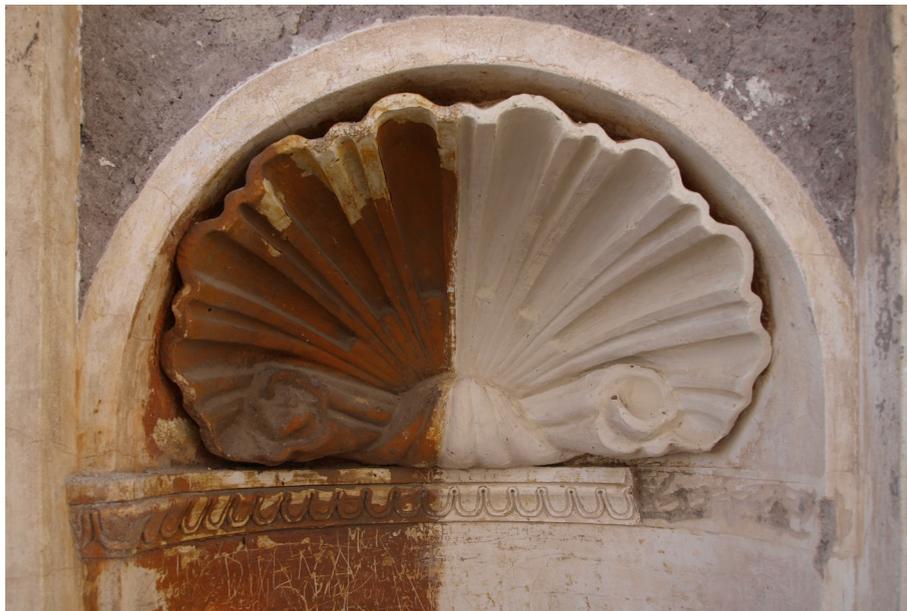
6 Dettaglio della pulitura degli stucchi sulla terrazza superiore fra le due Uccelliere in corso nell'ottobre 2016.

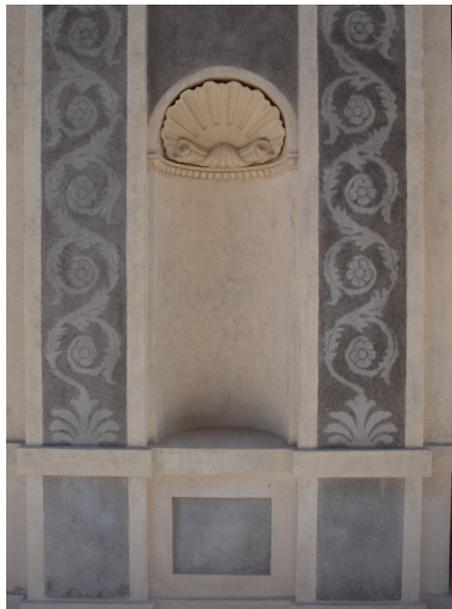
7 La nicchia a stucco sulla terrazza superiore delle Uccelliere inquadrata fra le due fasce con la restituzione della decorazione (gennaio 2018).

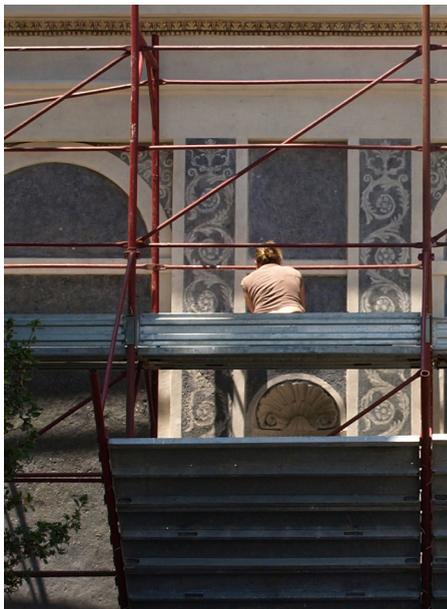
8 Restauro in corso del fronte sud-orientale di una delle due Uccelliere (giugno 2017).
