## **I BUONI INTERVENTI DI RESTAURO: CONSERVAZIONE, ADEGUAMENTO, RIUSO**

a cura di Francesco Giovanetti e Giulia Brunori

atti dell'VIII convegno nazionale ARCo  
Napoli, Palazzo Reale, 8 e 9 marzo 2019

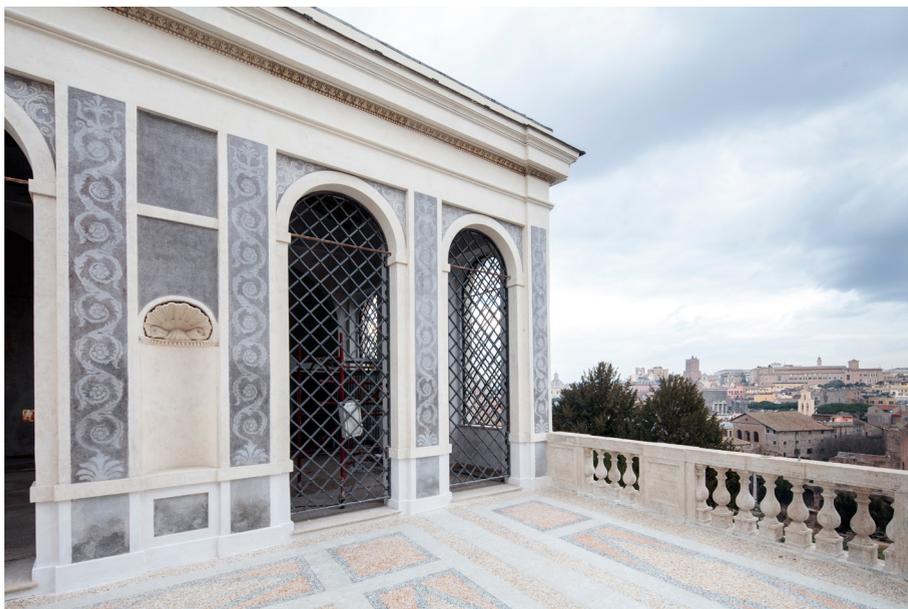
- 9 Veduta della terrazza superiore fra le due Uccelliere: la riproposizione della pavimentazione in battuto alla veneziana è volta alla protezione e impermeabilizzazione delle strutture sottostanti (novembre 2016).

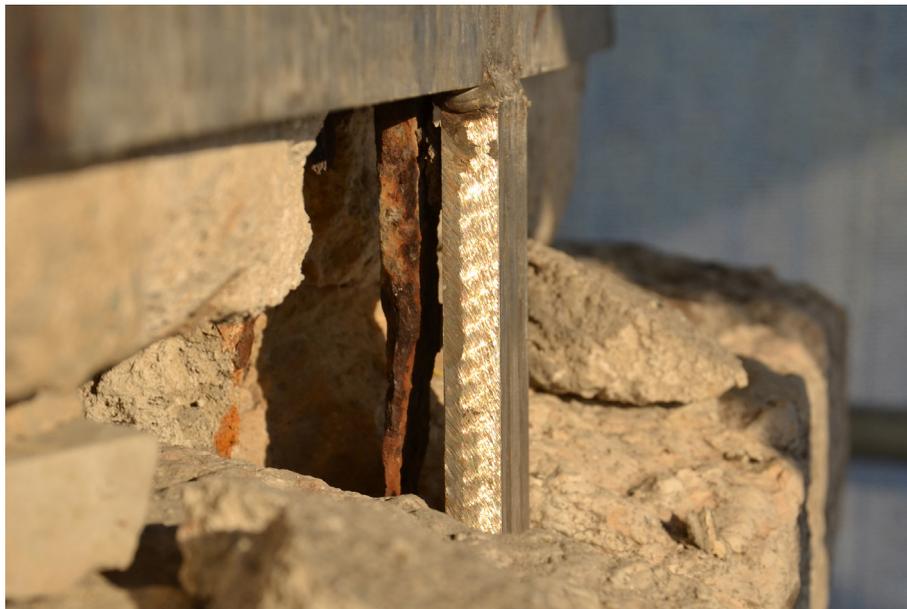
4 Podio della statua. La cerchiatura metallica esterna in acciaio inossidabile è stata saldata agli elementi metallici decoesi, accelerando il fenomeno di ossidazione.

sidazione dei metalli, costituiscono, dal punto di vista strutturale, il problema più importante riscontrato nell'intero monumento che ha le parti più compromesse nel podio della statua e nel capitello.

La zona del podio, frapposta tra la statua ed il capitello, è composta da più elementi che costituiscono una muratura a blocchi lapidei quadrati che a seguito del degrado dei giunti si sono via via sconnessi. Probabilmente con lo scopo di rinforzare i vari elementi è stata inserita una nuova cerchiatura metallica esterna in acciaio inossidabile saldata agli elementi metallici interni che hanno accelerato il fenomeno dell'ossidazione (fig.4). Analizzando le fessure nel podio si può osservare un'apertura della lesione con conseguente inclinazione della parte superiore dell'elemento e della statua. Il fenomeno può essere ricondotto all'effetto spingente del metallo ossidato internamente, in particolare in corrispondenza dell'ancoraggio interno che ha provocato l'apertura della discontinuità tra i giunti.

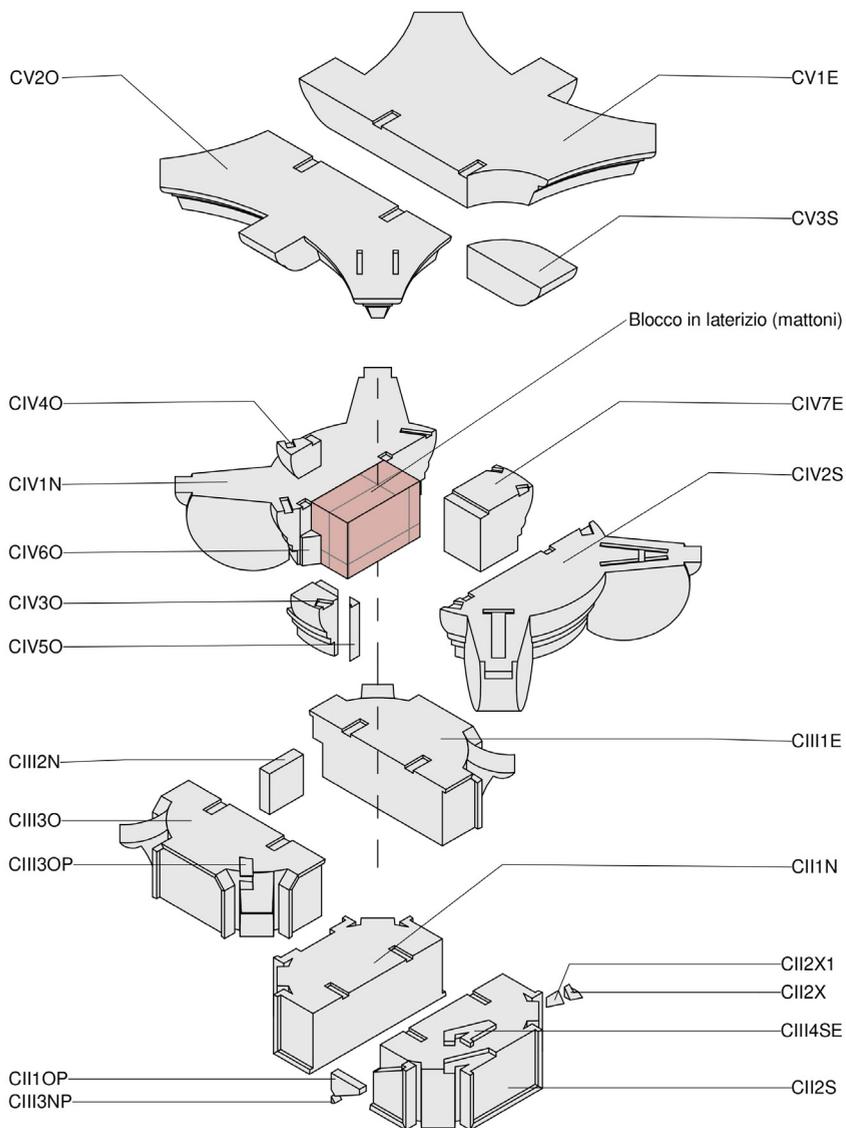
5 Esploso assometrico del capitello redatto a seguito dello smontaggio e propedeutico per il ricollocamento dei vari elementi.

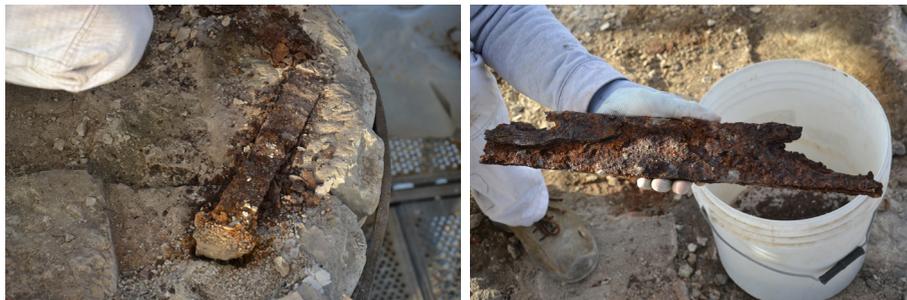
6 Fenomeni di ossidazione degli elementi di collegamenti interni tra i blocchi che definiscono i rocchi del capitello.

Il capitello della colonna Ariostea si presenta formato da una serie di quattro rocchi sovrapposti, ognuno dei quali costituito da diversi elementi lapidei, e poggianti sul fusto monolitico (fig. 5). Ogni blocco lapideo risulta distaccato con fessure nell'ordine del centimetro a causa degli allargamenti dovuti all'espansione del metallo presente all'interno dell'elemento (fig. 6).

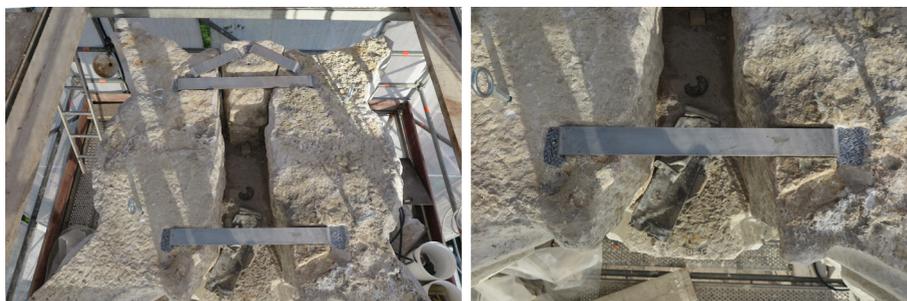
7 Nuove àrpesi (grappe) poste a collegamento dei vari blocchi del capitello in acciaio duplex.

Alla luce di queste osservazioni, si sono sostituiti tutti gli elementi metallici interni con nuovi collegamenti in acciaio duplex, dalle dimensioni di quelli esistenti ed alloggiati nelle medesime sedi (fig.7). Per poter eseguire tale operazione si è previsto il sollevamento della statua e di ogni elemento lapideo che costituisce il podio e il capitello. Sul fusto della colonna si è progettata, per contrastare il ribaltamento una soluzione con funi metalliche, da inserire all'interno delle scanalature esistenti che sostituisce un precedente intervento realizzato in acciaio inox esterno.

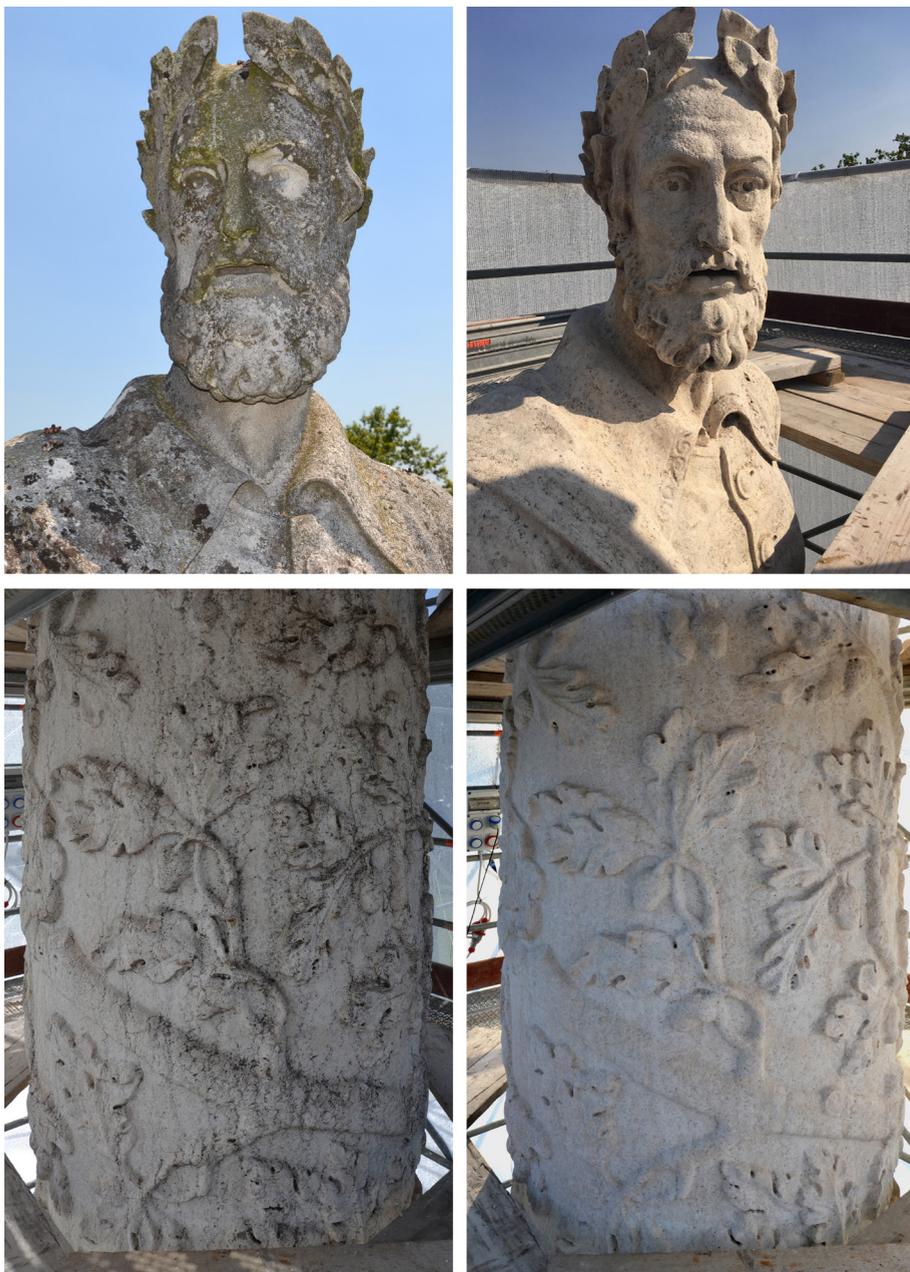
8. Statua di Ariosto e fusto della colonna prima e dopo le operazioni di pulitura.

Per quanto riguarda la questione del trattamento delle superfici architettoniche, le operazioni di pulitura delle superfici prevedono l'utilizzo di biocidi, di impacchi e pulitura manuale a secco, in relazione alla coerenza del deposito superficiale, delle incrostazioni e alla presenza di patina biologica. A queste opere fanno seguito le rimozioni di elementi incongrui (staffe metalliche e malte cementizie) e le integrazioni di lesioni e mancanze, ricorrendo a malte espressamente formulate in cantiere,

da trattare superficialmente con opportune velature (fig.8). Come operazione finale si prevede la protezione dell'intera superficie con l'applicazione di prodotti a base di silicio e in particolare di prodotti con caratteristiche di protezione da eventuali fenomeni di degrado antropico.

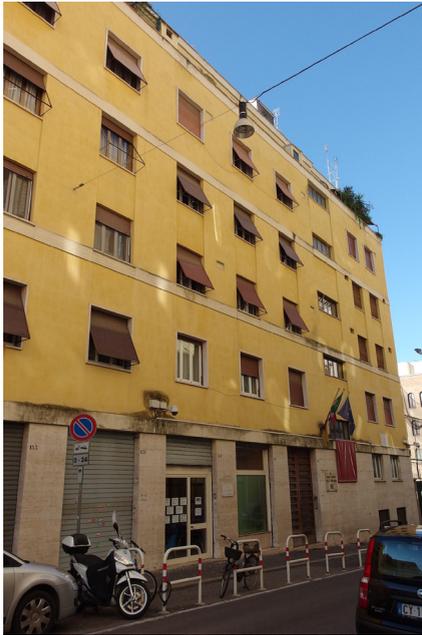
1 Il Museo Storico della Liberazione, al civico n. 145 di via Tasso a Roma, prima dell'intervento di valorizzazione della facciata.

travertino mentre la facciata, che affaccia verso i giardini di Villa Giustiniani, segue l'andamento curvilineo di una preesistente muratura (fig. 1).

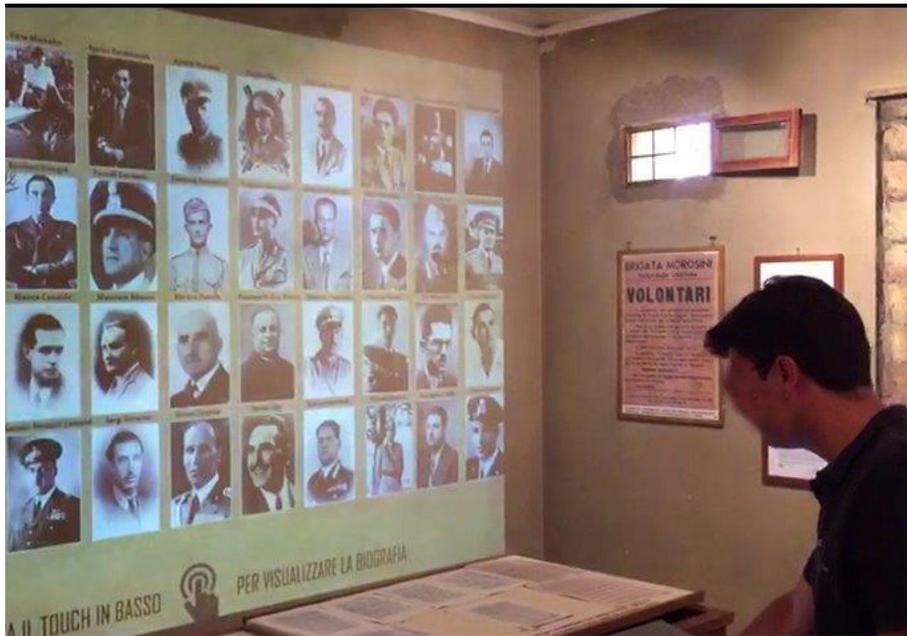
- 4 La “sala delle biografie”, realizzata nella cella n. 3 al secondo piano, in cui grazie ad una postazione touch screen interattiva il visitatore può ricercare e selezionare un detenuto proiettandone le informazioni sulla parete opposta.

Sempre al piano secondo, nella adiacente cella n. 3, si è predisposta la “stanza dei volti” o “delle biografie”: con l’ausilio di una postazione *touch screen* il visitatore può ricercare un detenuto a via Tasso e selezionando il volto e il nominativo ven-

gono proiettate sulla parete opposta la foto, la biografia e altre informazioni sulla persona<sup>3</sup>. Tale sistema è ovviamente predisposto per implementare i dati qualora si acquisissero nuove notizie (fig. 4).

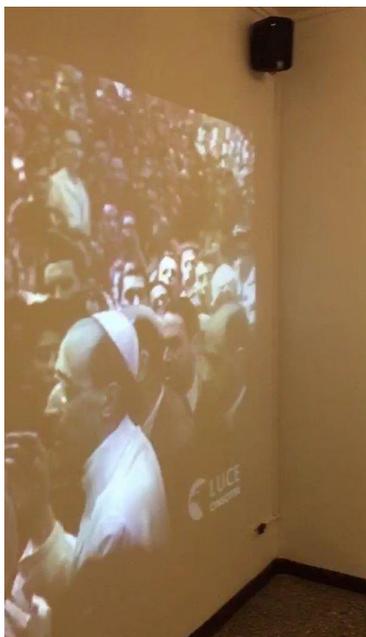
- 5 La “sala dei bombardamenti” realizzata al primo piano, con proiezione in loop di tre filmati dell’Istituto Luce sul bombardamento di Roma.

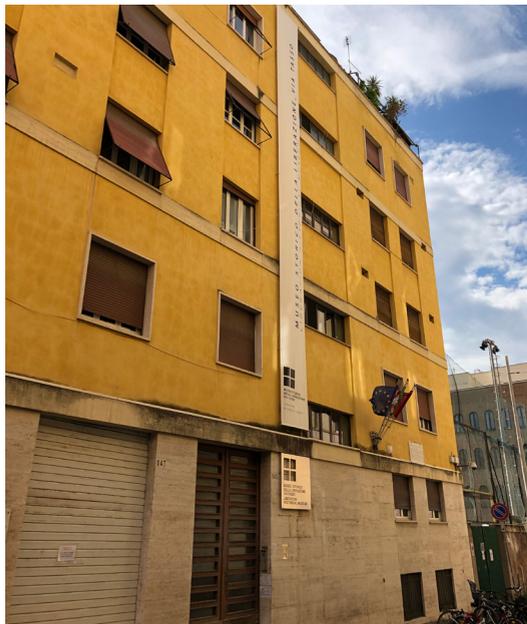
6 Foto della facciata esterna, dopo l'intervento di valorizzazione che ha previsto il posizionamento dello stendardo e la nuova targa in acciaio brunito.

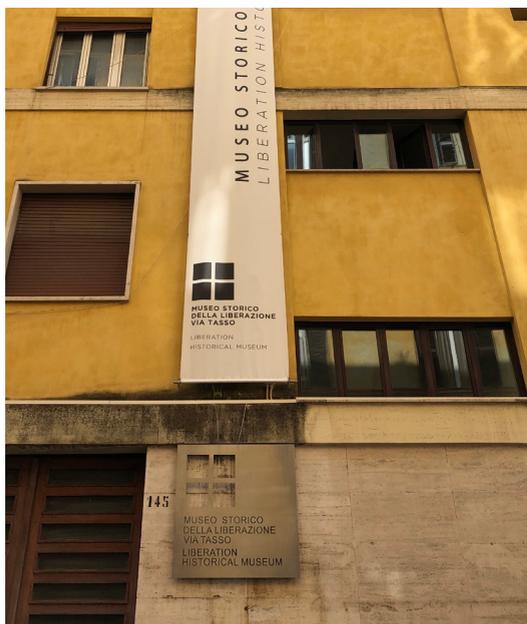
7 Dettaglio dell'intervento, con il nuovo logo dei "quattro quadrati" che rimandano alle quattro finestre murate e chiuse sul prospetto e dettaglio della targa retro illuminata.

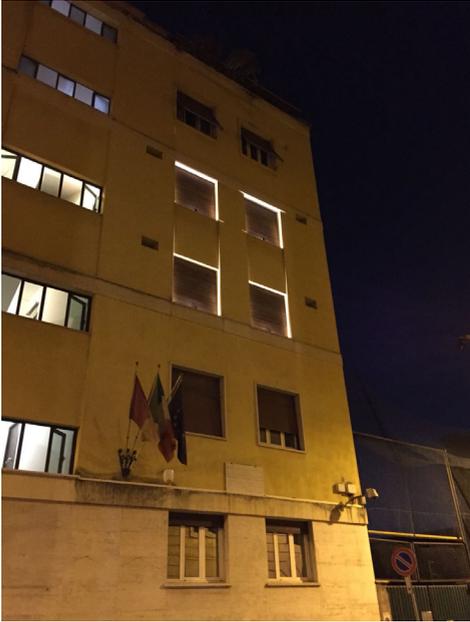
8 L'illuminazione a led realizzata per evidenziare, nelle ore serali e notturne, le quattro finestre murate e segnalare la presenza del Museo e del suo 'senso' per la nostra Storia.

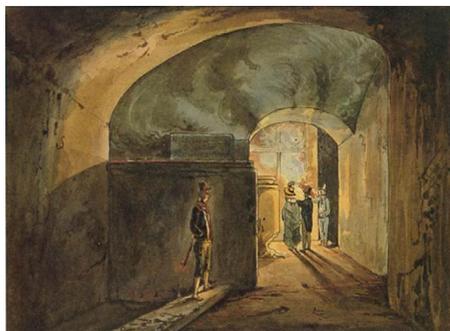
- 2 Adeguamento impiantistico e ricreazione delle suggestioni dei percorsi di visita ottocenteschi mediante effetti illuminotecnici. (progetto Ing. A Testa).

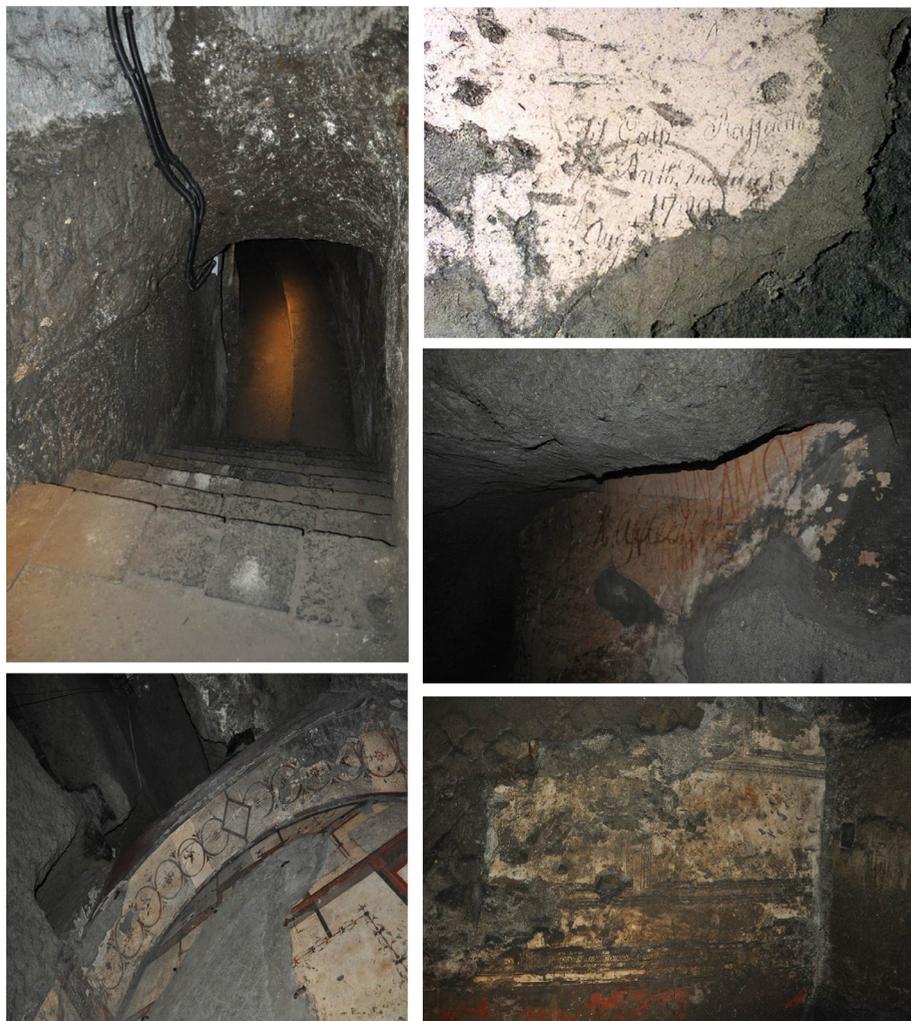
3 Messa in sicurezza di alcuni apparati decorativi.

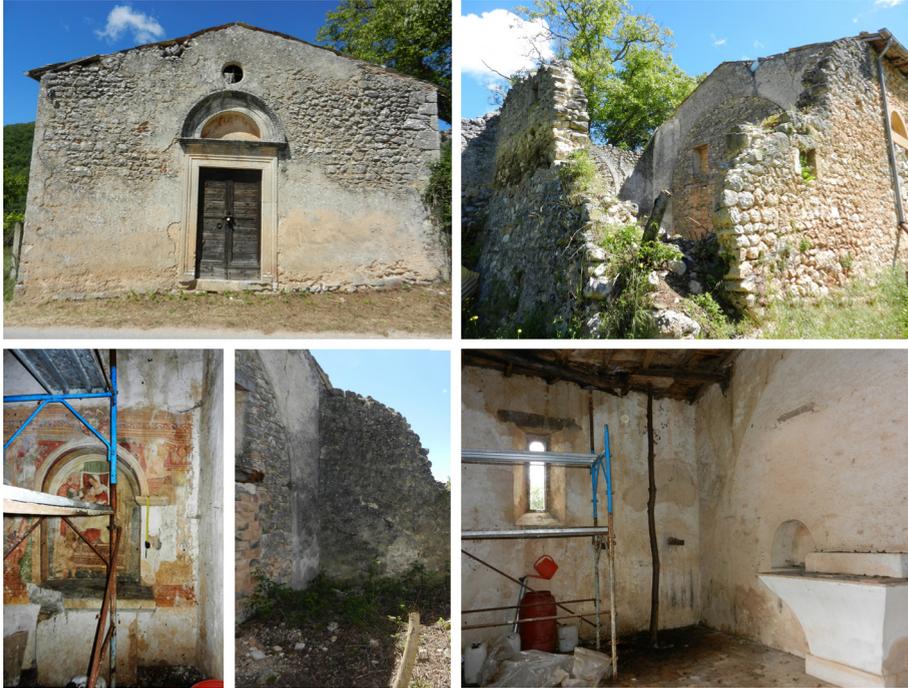
1 Immagini della chiesa di San Sebastiano prima dei lavori di restauro: facciata e dettagli della porzione crollata, dell'altare in controcappata e della precaria condizione dell'ambiente coperto.

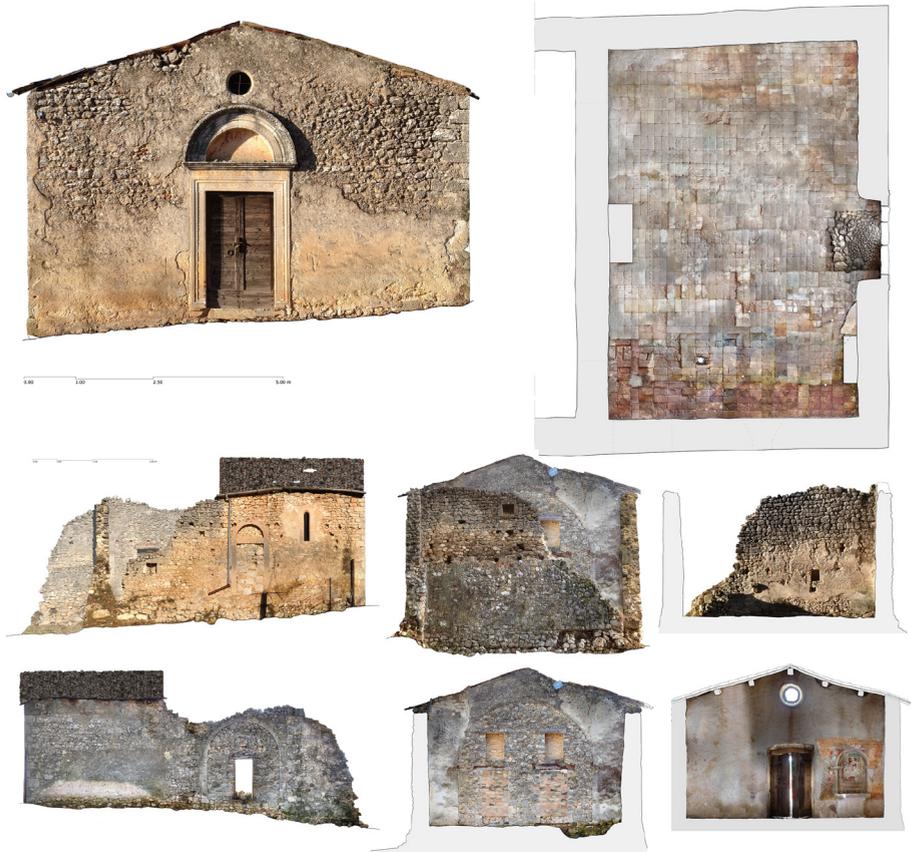
3 Restituzione fotogrammetrica della chiesa di San Sebastiano: facciata, pavimentazione dell'ambiente coperto, prospetti laterali e sezioni trasversali.

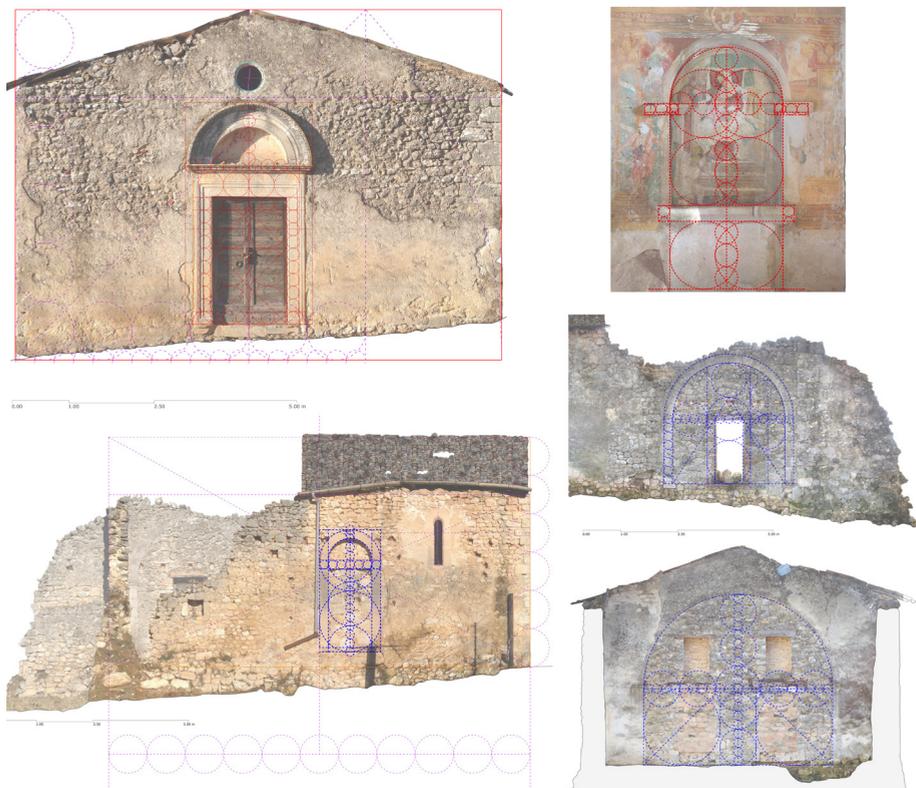
- 4 Analisi metrologica e proporzionale della facciata, dell'altare in controfacciata e delle aperture: metrologia riconducibile al piede carolingio (in blu) e ai moduli di periodo rinascimentale (in rosso).

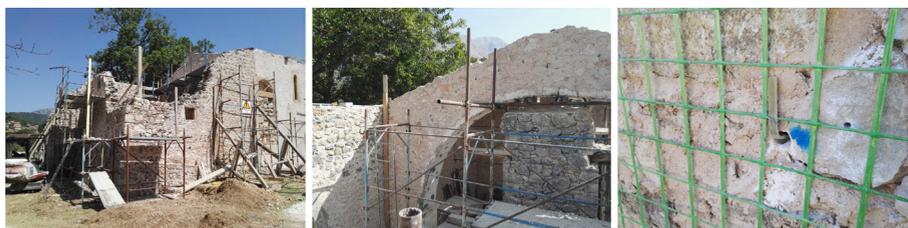
- 5 Alcune fasi del restauro: ricostruzione della porzione crollata, riapertura dell'arcata centrale, applicazione della rete GFRP.

La rete in *GFRP* applicata esternamente e internamente alla chiesa, è stata collegata trasversalmente da connettori, anch'essi in *GFRP*, in modo tale da garantire l'ottimale collaborazione fra rinforzo e supporto murario, migliorando quindi le caratteristiche meccaniche (resistenza al taglio) della struttura. La rete stessa è stata poi risvoltata all'interno del cordolo sommitale in calcestruzzo alleggerito di altezza limitata, per evitare eccessivi appesantimenti ed irrigidimenti che potrebbero dimostrarsi dannosi in quanto potrebbero produrre elevate sollecitazioni tangenziali tra cordolo e muratura. I vantaggi sull'uso di un conglomerato leggero, rispetto ad un conglomerato normale o cordolo in muratura armata, sono rappresentati principalmente dalla minore massa volumica che influisce su momento flettente e taglio, e dal minore modulo di elasticità che influisce sullo sforzo di scorrimento tra la muratura e cordolo in cls leggero armato, avvicinandosi a quello delle sottostrutture murarie (fig. 5).

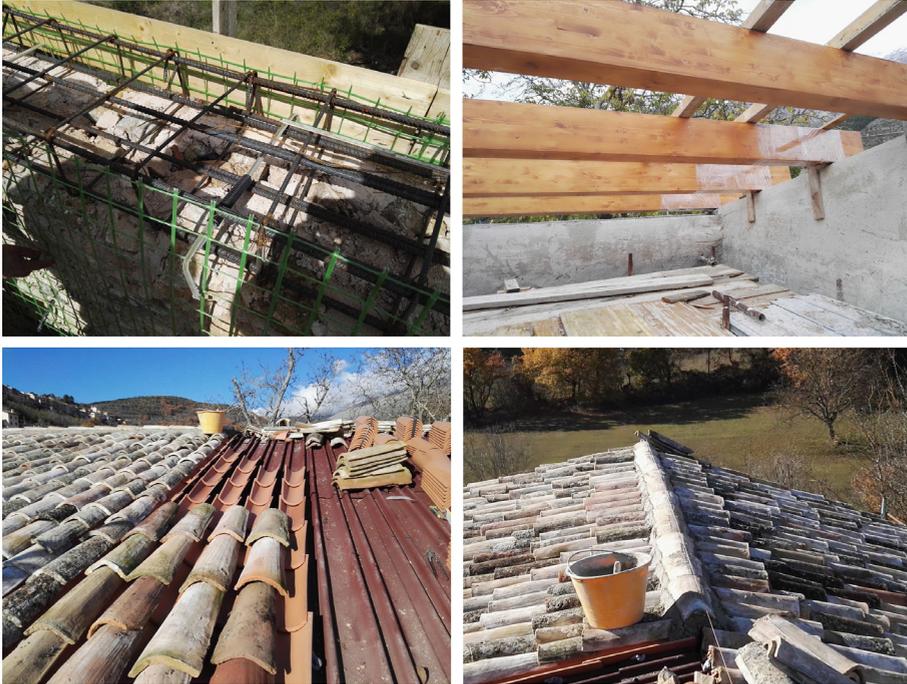
6 Dettaglio dell'intervento sulla copertura: cordolo sommitale in calcestruzzo alleggerito, travi in legno lamellare, disposizione dei coppi in laterizio (nuovi elementi all'interno e elementi originari posti esternamente).

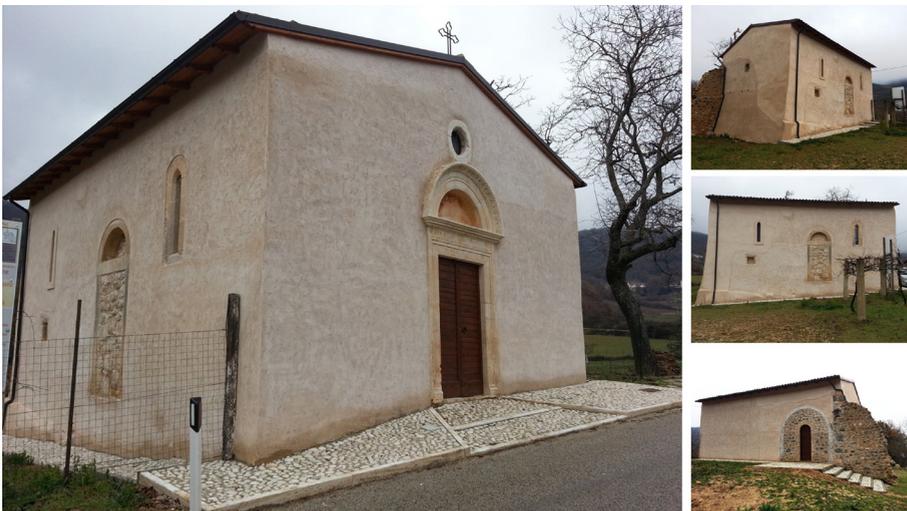
7 La chiesa di San Sebastiano al termine dei lavori di restauro: esterno.

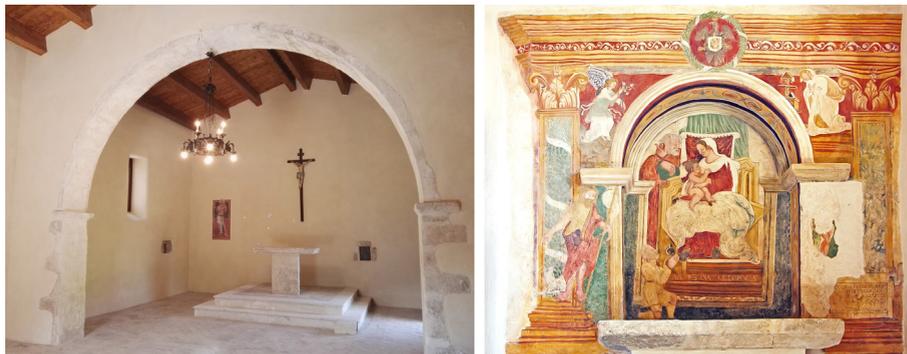
8 La chiesa di San Sebastiano al termine dei lavori di restauro: interno dell'aula e dettaglio dell'altare in controfacciata.

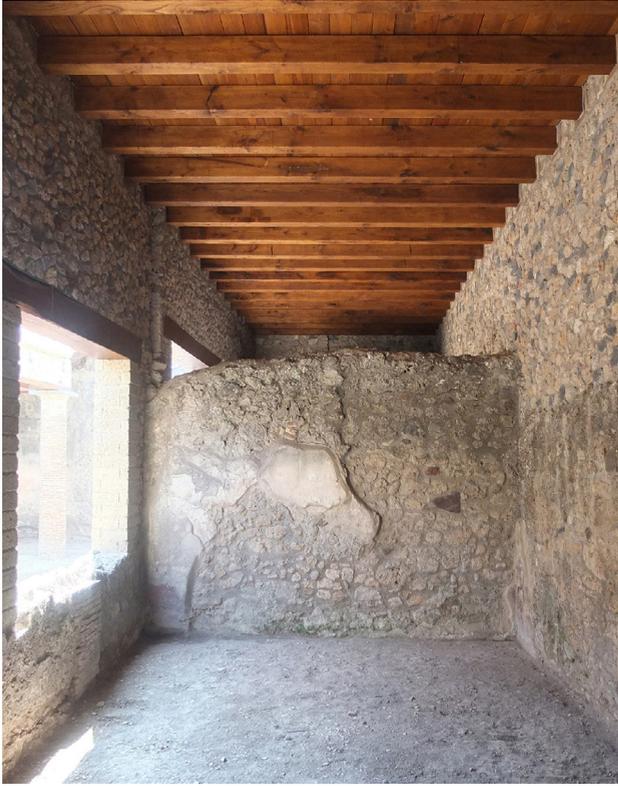
3 Nuove coperture in legno.

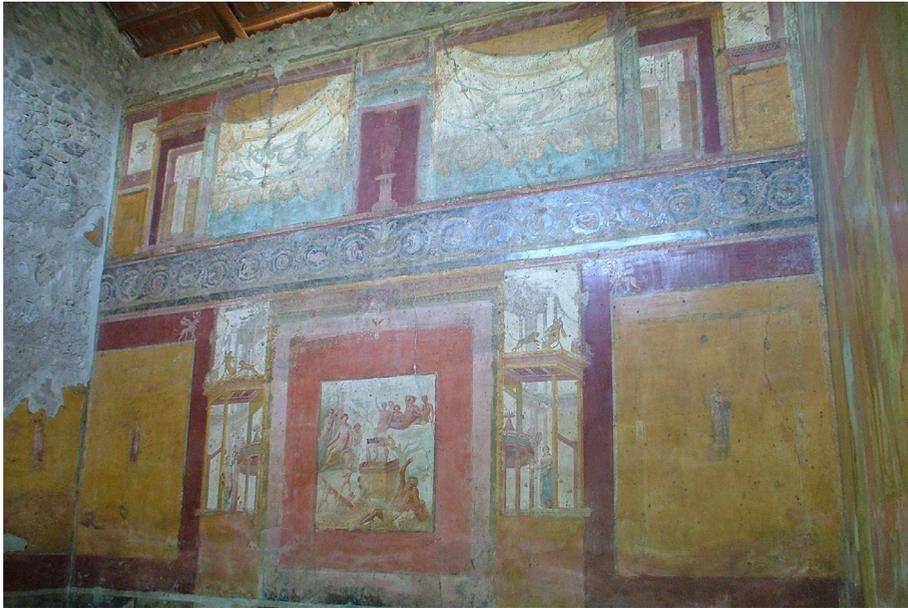
4 Ambiente 10 esedra dettaglio dell'affresco.

abbondanti lacune e mancanze, mediante iniezione a bassa pressione controllata di malta strutturale a base di calce idraulica fluidificata con l'inserimento di reti e corde in fibra di basalto, tali da migliorare i legami tra le parti. Uno dei temi progettuali più dibattuto e complesso dell'intero progetto per le implicazioni estetiche, conservative e funzionali è stato l'utilizzo della fibra di basalto. La scelta di queste fibre è una tecnica innovativa per il consolidamento delle superfici architettoniche, in questo caso archeologiche, per l'elevato livello di compatibilità con la pietra e la caratteristica di mantenere le proprietà meccaniche anche ad alte temperature, nonché la stabilità chimica sia in ambiente acido che in ambiente alcalino. L'impiego di tali fibre nei giunti di malta, in forma di corde o filamenti annegati negli strati di muratura per migliorare le connessioni della muratura esistente, garantisce una distribuzione uniforme dei carichi, rinforzando le zone della muratura sottoposte ai carichi concentrati trasmessi dalle travi.

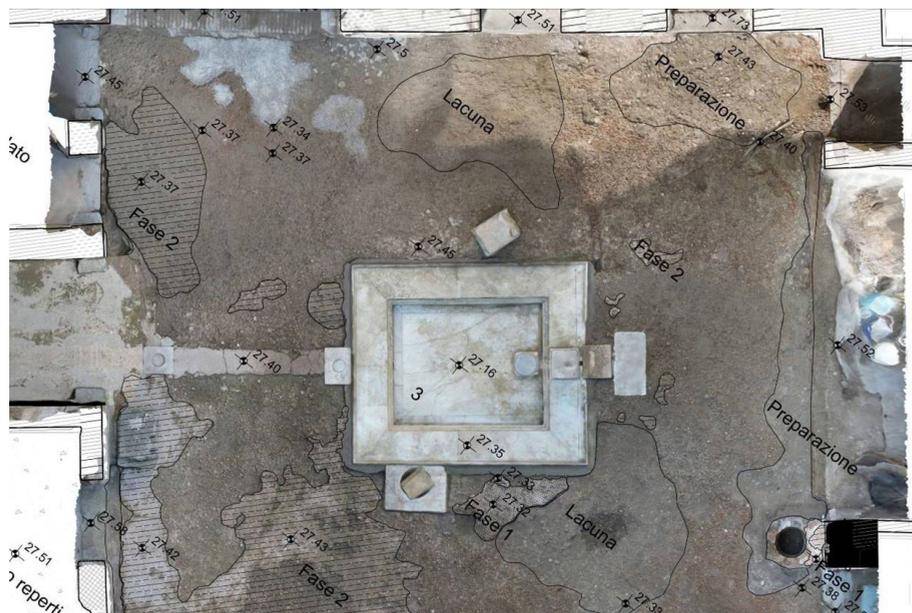
6 Atrio, dettaglio dei marmi.

opera del piano pavimentale. Le integrazioni hanno riproposto lo strato di preparazione, utilizzando un battuto in cocciopesto, utilizzando malte idrauliche e inerti fittili e di natura vulcanica di varie granulometrie quanto più simili all'originario andato perduto. Come operazione finale su tutti i pavimenti è stata applicata una protezione superficiale, funzionale al rallentamento della velocità del degrado tipica di un sito archeologico, utilizzando un prodotto a base di silicato di etile e polisilossani allo stesso tempo consolidante e idrorepellente, dato a spruzzo con successivo tamponamento degli eccessi, dopo l'esecuzione di test campione *in situ*. Sono state anche indicate alcune prescrizioni manutentive al fine di garantire quanto più possibile la conservazione nel tempo degli apparati decorativi e delle opere di restauro eseguite, nella consapevolezza di come ogni intervento in aree archeologiche vada necessariamente seguito da manutenzione, opera imprescindibile per la sopravvivenza del patrimonio. Particolare attenzione è stata quindi riservata agli atrii e ai relativi impluvi in marmo. Gli *impluvia* della *domus* (amb. 3 e 24) con gli arredi marmorei (*cartibulum* e fontane) presentano un diffuso degrado biologico. Patine di colore scuro coprono tutte le superfici. La situazione è maggiormente compromessa nell'amb. 3 dove si rilevano vecchie lesioni, stuccate nel corso di precedenti interventi con materiale cementizio; sul *cartibulum* è stato usato un materiale coloso, probabilmente una resina. Sul plinto della fontana dell'amb. 24 era impropriamente collocata la lastra di marmo del chiusino. Una foto storica registra il corretto allestimento marmoreo dell'atrio, ora privo del *cartibulum* e della vasca della fontana. Gli arredi e i rivestimenti marmorei sono stati oggetto di una pulitura finalizzata alla rimozione delle colonizzazioni biologiche.

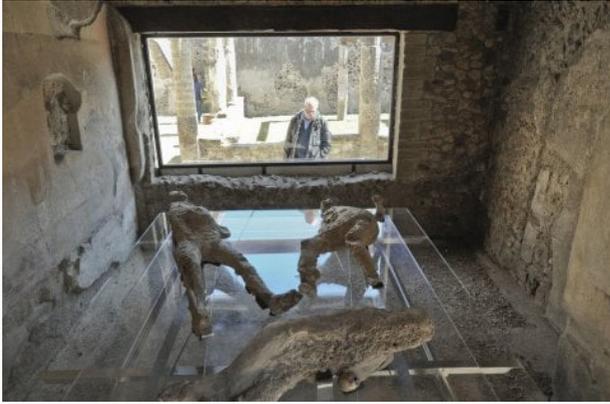
7 Allestimento calchi.

opera, asportazione superficiale per azione del vento, effetti dovuti all'irraggiamento diretto che ha innescato reazioni chimiche di ossidazione, variazioni termiche che hanno innescato tensioni meccaniche creando sgretolamenti, scagliature, esfoliazioni e rigonfiamenti, azione dell'acqua con fenomeni di infiltrazione (con conseguenti dilavamenti, efflorescenze e alveolizzazioni) e di solubilizzazione. Il restauro ha riguardato gli aspetti relativi al degrado superficiale, ma anche gli aspetti di degrado strettamente legati ad un possibile risvolto di dissesto statico. Si è proceduto, pertanto, alla sarcitura delle lesioni con malta, riadesione di frammenti distaccati o in pericolo di caduta con iniezioni di malta o, per le situazioni più critiche, con inserimento di perni. Citando Cesare Brandi, all'origine di molti concetti del restauro, voglio aggiungere che: «il restauro deve mirare al ristabilimento dell'unità potenziale dell'opera d'arte, purché sia possibile raggiungere ciò senza commettere un falso artistico o un falso storico, e senza cancellare ogni traccia del passaggio dell'opera d'arte nel tempo.» Quindi l'operazione di pulitura ha rimosso le sostanze estranee all'opera, senza intaccare la materia originale e rispettando la patina che si è formata nel tempo. L'adesione tra gli strati costitutivi è stata valutata con un'indagine non invasiva (nocatura della superficie) che ha permesso di valutare i 'vuoti' che corrispondono ai punti di distacco sia tra i vari strati che tra gli strati e la muratura. La Domus è stata riaperta al pubblico con un percorso di fruizione e con l'allestimento su un piano di esposizione vetrato dei calchi umani nel triclinio ove sono stati esposti tre dei primi quattro calchi eseguiti da Fiorelli nel vicolo degli Scheletri ristabilendo un contatto con la cultura e con le persone che la abitarono (fig. 7-8).

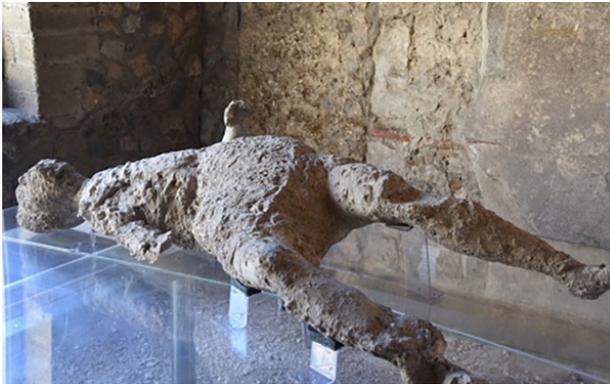
8 Dettaglio calco.

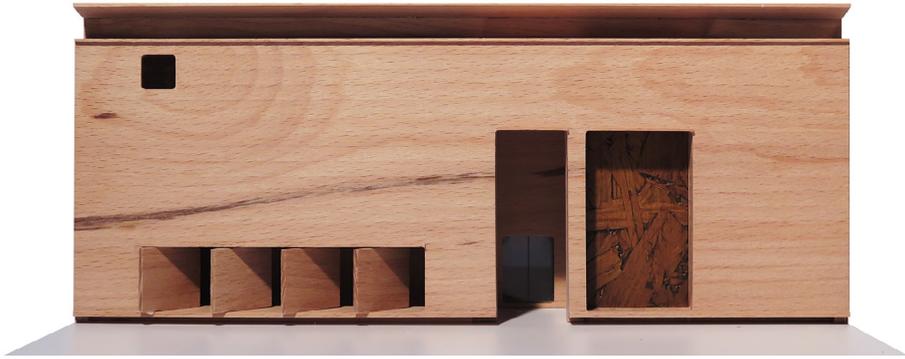
7 Modello ligneo dell'ala est, prospetto sulla corte d'onore.

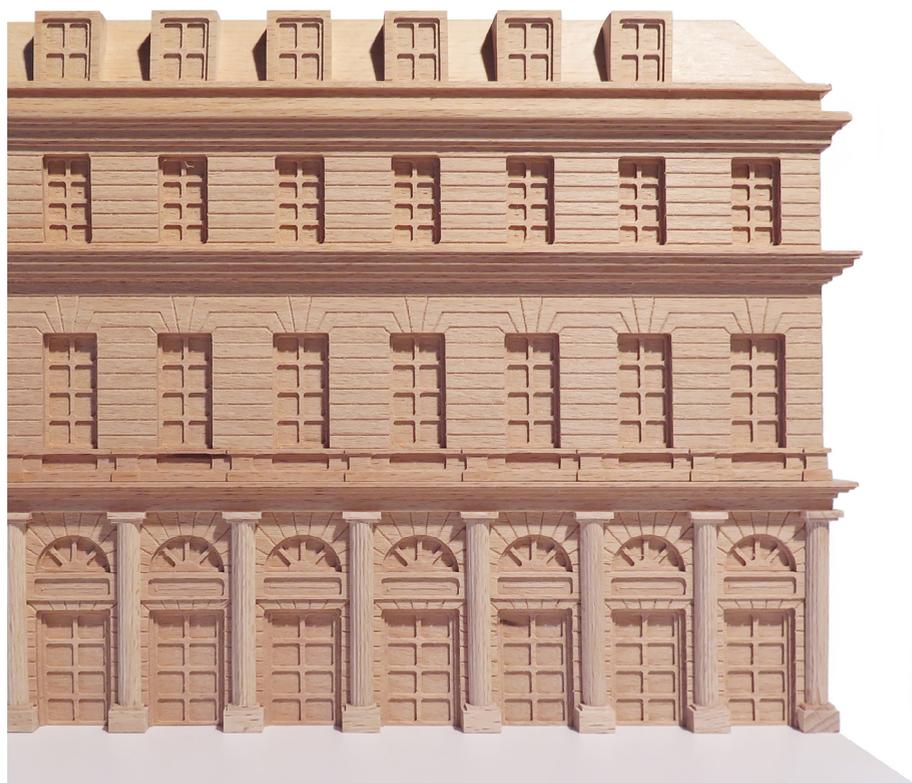
10 Modello ligneo dell'ala sud, prospetto sul giardino.

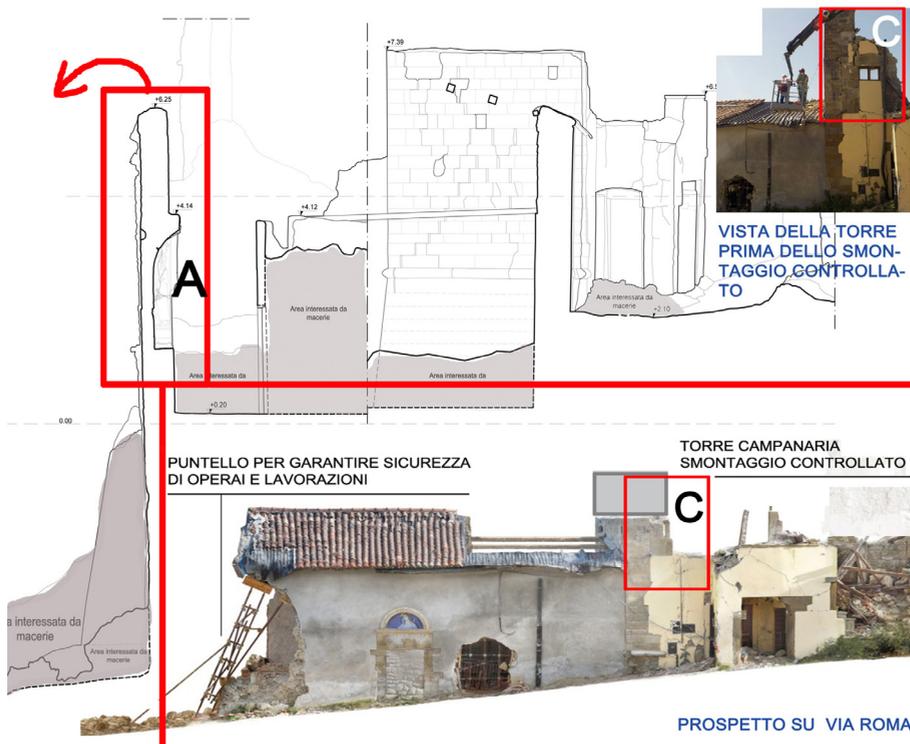
- 1 Sezione interna con l'individuazione della parete su cui insiste l'absidiola con l'affresco (A); in evidenza il potenziale meccanismo di ribaltamento del muro.

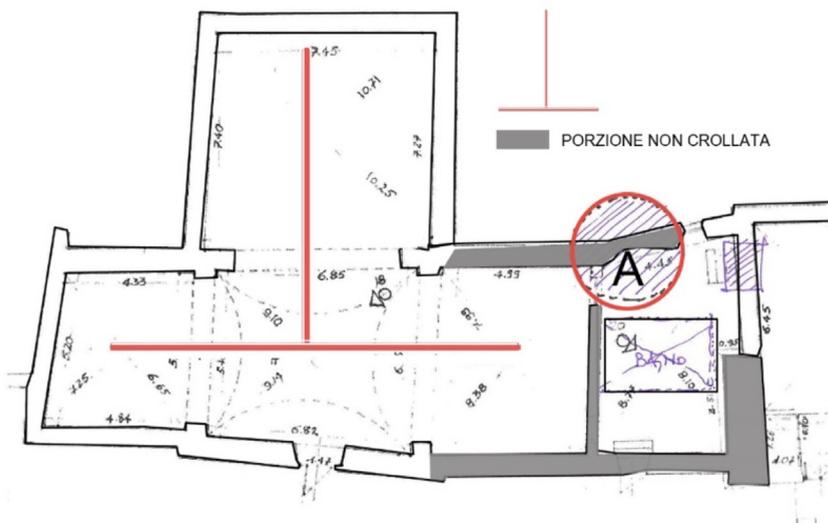
2 Individuazione planimetrica dell'Affresco con indicazione delle parti crollate (in trasparenza).

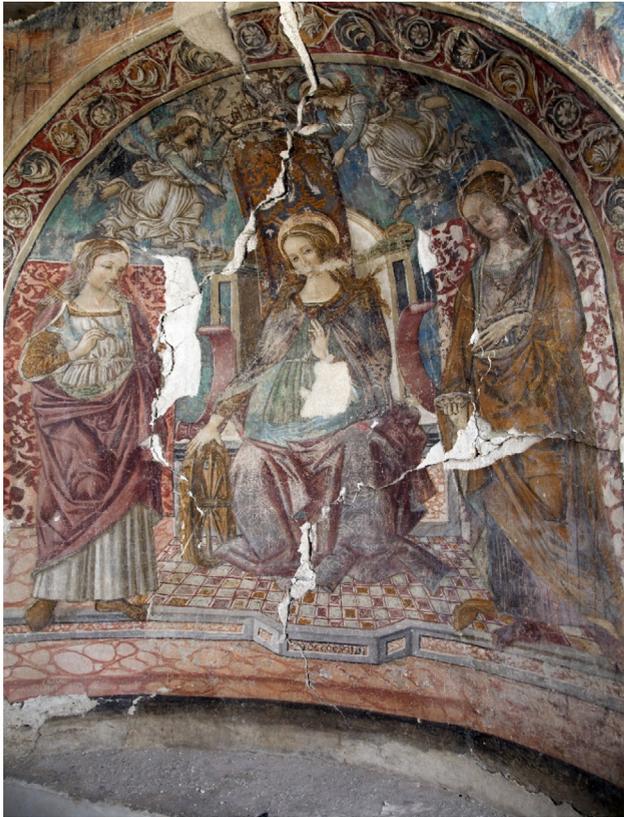
3a Vista dell'affresco dall'interno, prima del montaggio del ponteggio.

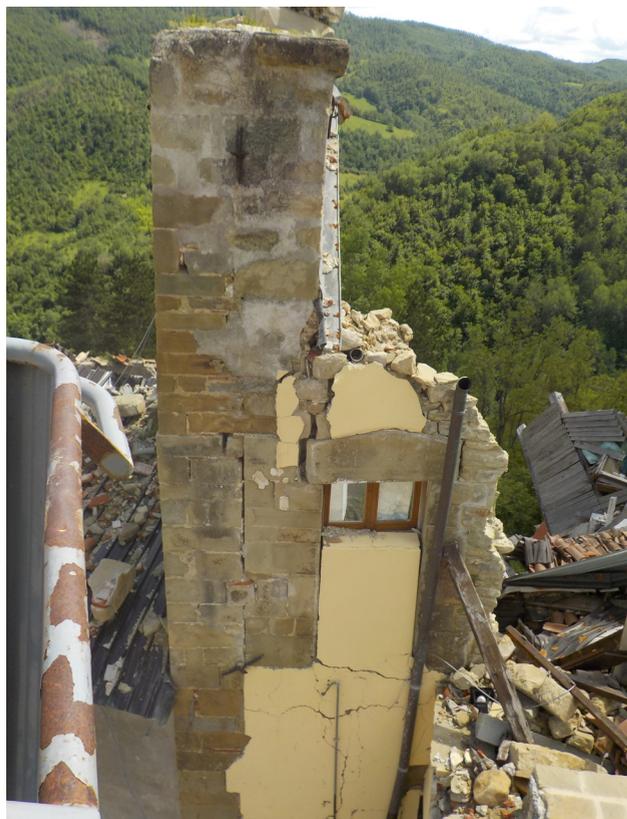
4a Una vista della torre campanaria prima dello smontaggio controllato di alcuni filari.

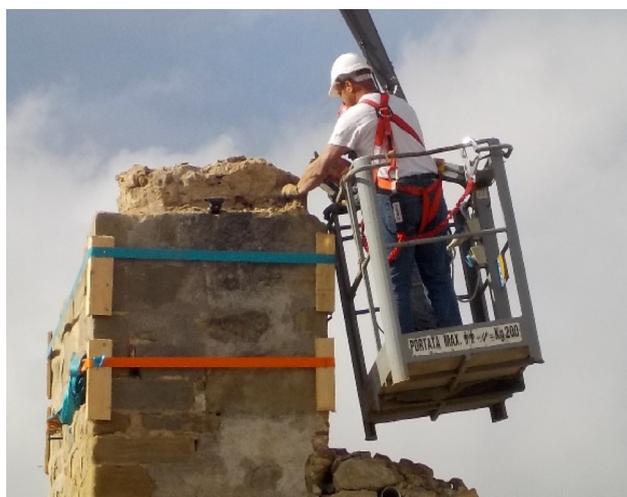
4b Fase di smontaggio dei blocchi.

Terminata questa fase, contestualmente allo smontaggio della porzione di torre campanaria (fig.4.b) si è puntellato il lato lungo della chiesa sulla via Roma (fig.1) dove si era formata una lesione parabolica con relativo collasso della muratura sotto il cordolo cementizio, un presidio classico di consolidamento dell'edilizia muraria storica, il cui esito è spesso dannoso: il cordolo resta intatto mentre la muratura sottostante crolla.

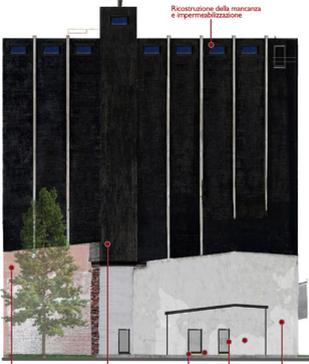
Ricostruzione della mancata e impermeabilizzazione

Sotto i cavi con scollatura  
Pulitura protettiva, giunti in epoxy  
Rampre  
Purine pulite  
Sotto i cavi con sottocassa

Le operazioni atte al consolidamento strutturale possono essere così sintetizzate: pulizia delle superfici; ricostruzioni delle sezioni ammalorate e sigillatura lesioni; miglioramento dell'impermeabilizzazione del calcestruzzo, sistema di isolamento a cappotto; miglioramento del piano di calpestio. Inoltre, la ricerca ha suggerito la rimozione delle tramogge metalliche e dei solai lignei aggiunti impropriamente per alleggerire i carichi strutturali favorendo anche una migliore ventilazione.

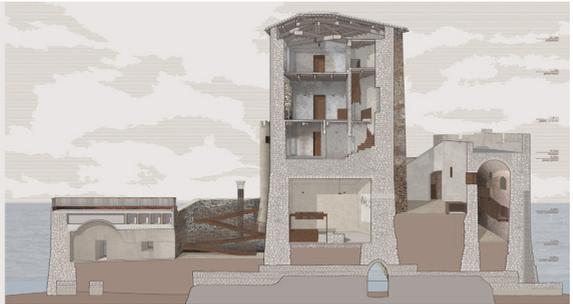
Settore prospettico longitudinale, Pross

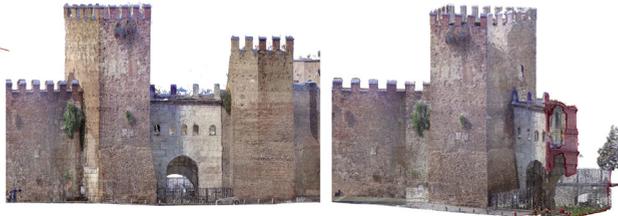
Inquadramento nelle Mura Aureliane

IL RILIEVO DI PORTA TIBURTINA:  
Prospetto fronte Est con quote di riferimento

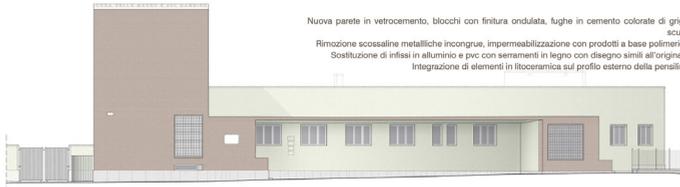
Prospetto nord  
scala 1:200

Nuova parete in vetrocemento, blocchi con finitura ondulata, fughe in cemento colorate di grigio scuro.  
Rimozione scossaline metalliche incongrue, impermeabilizzazione con prodotti a base polimerica.  
Sostituzione di infissi in alluminio e pvc con serramenti in legno con disegno simili all'originale.  
Integrazione di elementi in litorceramica sul profilo esterno della pensilina.

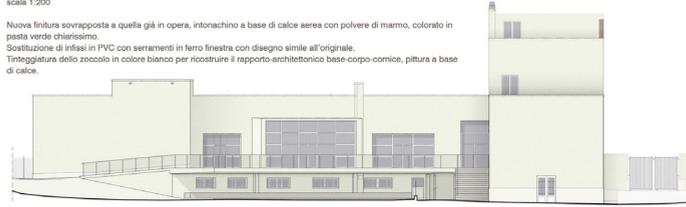
Nuova finitura sovrapposta a quella già in opera, intonacino a base di calce aerea con polvere di marmo, colorato in pasta verde chiarissimo.  
Sostituzione di infissi in PVC con serramenti in ferro finestra con disegno simile all'originale.  
Tinteggiatura dello zoccolo in colore bianco per ricostruire il rapporto-architettonico base-corpo-cornice, pittura a base di calce.

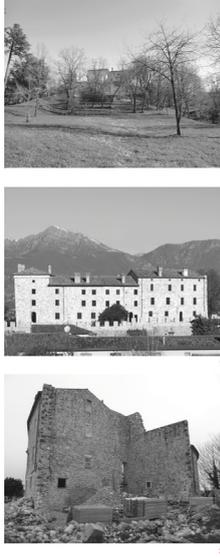
documentazione del parco 1, del castello 2 e della torre 3

Pianivolumetrico e prospetto est dello stato di fatto

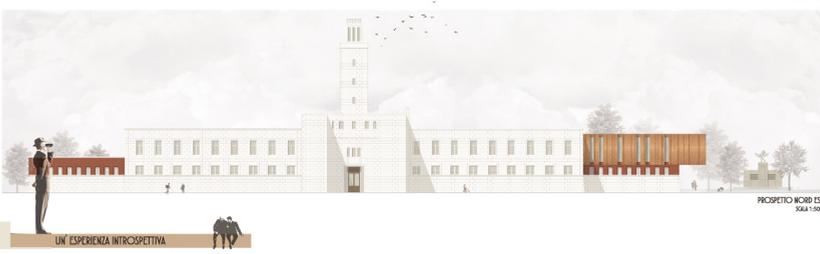
SEZIONE N°  
 Scala 1:500

PROSPETTO NORD EST  
 Scala 1:500
